一、工程概況：

投資人	日勝生活科技股份有限公司			銷售案名	板橋浮洲合宜住宅		
設計單位	吳昌成建築師事務所			設計用途	店舖、辦公室、集合住宅		
監造單位	張錫堅/鄭雅源建築師事務所			基地位置	新北市板橋區大觀路、環河路間		
開工日	101.08.06	完工日	103.12.30	工期	877日曆天	特殊工種	無
基地面積	110,309.5 m <sup>2</sup>	使用分區	第一種住宅區	構造種類	RC造	危評限制	有
法定建蔽率	40%	法定容積率	350%	開挖深度	GL.-12.5M	擋土工法	連續壁工法
建照號碼	101板建字第300號 (第一區)		101板建字第301號 (第一區)		101板建字第302號 (第二區)		
基地地號	新北市板橋區力行段 408-40、408-41、408-43、 1197-7地號等4筆		新北市板橋區力行段 408-13、408-14、1197-11 地號等3筆		新北市板橋區力行段 408-4、408-6、408-7、 408-8、1197-5、1197-6、 1198-1地號等7筆		
基地面積	18,138.22 m <sup>2</sup>		26,332.88 m <sup>2</sup>		65,838.40 m <sup>2</sup>		
領照日期	101.05.31		101.05.31		101.06.01		
建管開工	101.07.16		101.07.16		101.07.23		
建物高度	83.05m		83.05m		83.45m		
總樓地板面積	116,603.30 m <sup>2</sup>		166,155.33 m <sup>2</sup>		422,798.55 m <sup>2</sup>		
層數戶數	地上24層 地下3層 5幢7棟816戶		地上24層 地下3層 4幢9棟1112戶		地上24層 地下3層 16幢22棟2907戶

#### 四、大事紀要

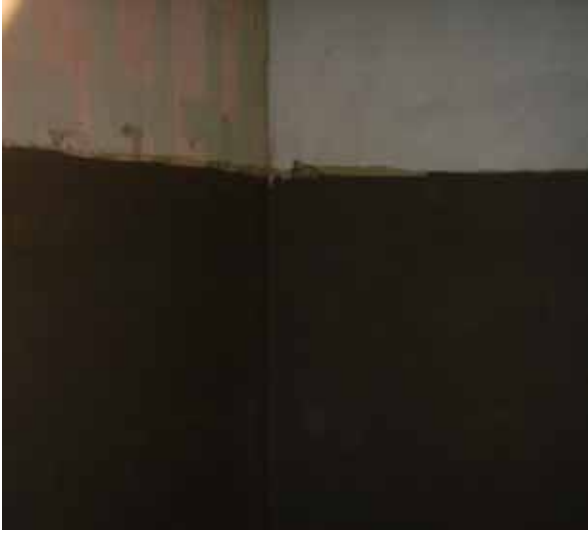
<p>說明</p>	<p>依設計圖說廚房牆面防水工程自地坪起至150公分高止。有關台億建經公司三月份照片所示A2F棟「浴廁」防水應為「廚房」，特予澄清。</p>	<p>說明</p>	<p>依設計圖說浴廁牆面防水工程，自地坪起至牆頂止。</p>
<p>說明</p>		<p>說明</p>	
<p>說明</p>		<p>說明</p>
