履約管理照片

新北市板橋浮洲合宜住宅新建工程有關民眾反映穿樑銑孔工程缺失再說明

「新北市板橋浮洲合宜住宅招商投資興建計畫土地標售案履約管理」

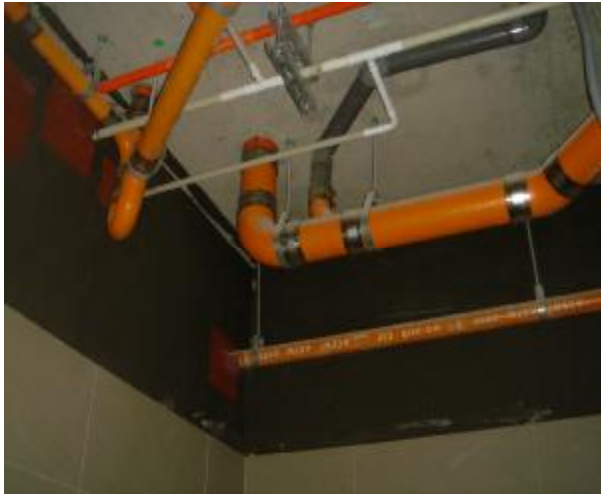
1030815
A2 區 F 棟 10F 浴廁牆面及管線施工中		A2 區 F 棟 8F 家事陽台牆面磁磚鋪貼及穿樑管配管施工中

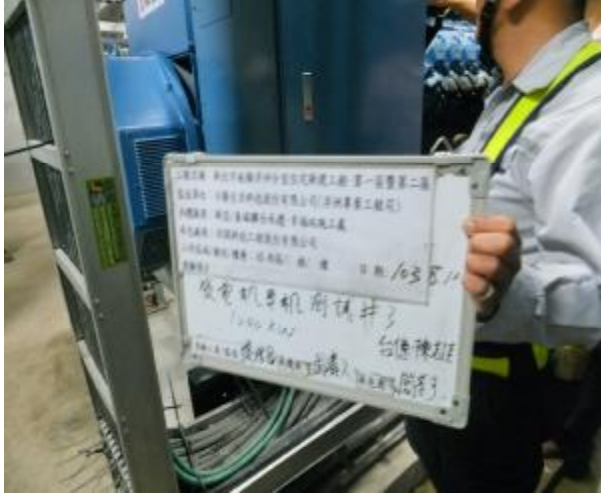
1030815

1030813
A6 西區 V 棟發電機測試		A6 東 J 棟發電機測試

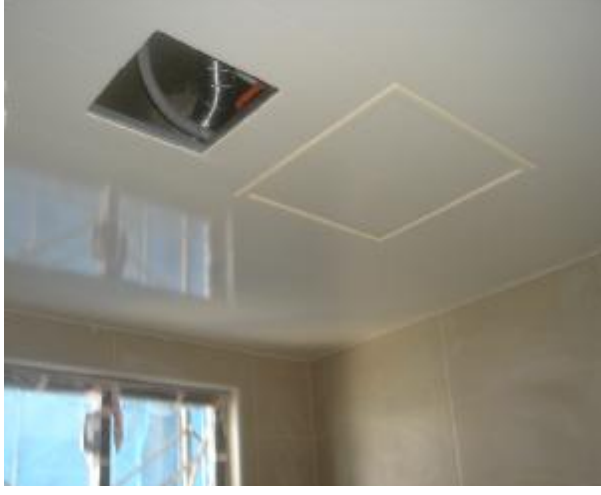
1030731
A2 區 F 棟 9 樓浴廁天花板		A2 區 F 棟 8F 梯廳石材
