一、板橋浮洲合宜住宅結構補強修繕工程 105 年 9 月 30 日工程查核作業說明

針對本工程結構補強修繕工程辦理第三級品管工程查核，以確保品質。(本次查核建議以輔(督)導及整合為要，以利後續遵循。)

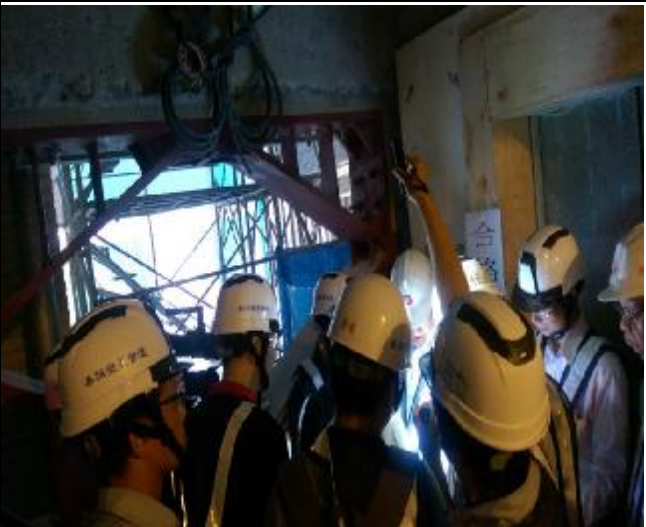
照片 3：A3 南區 H 棟 4 樓菱形鋼框施作現場勘查

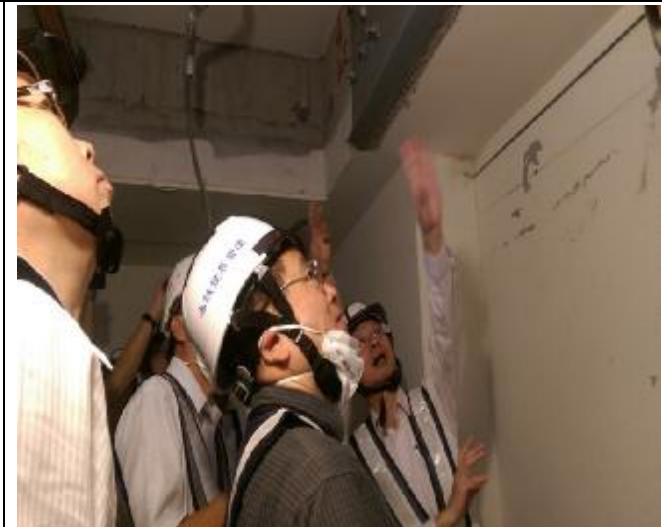
照片 4：A3 南區 H 棟 4 樓連梁補強施作現場勘查

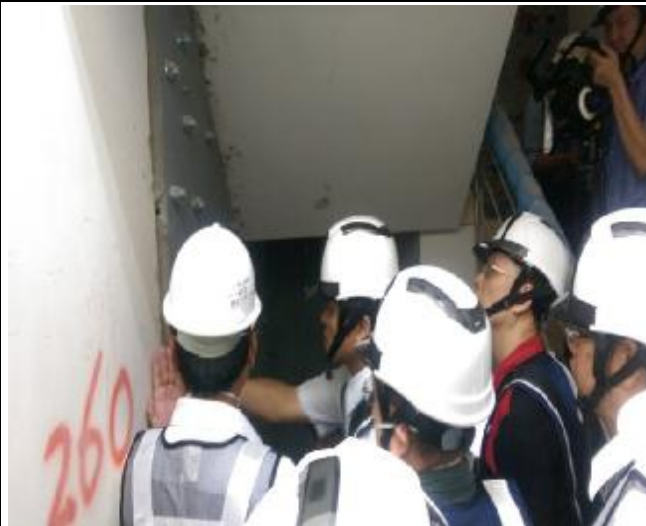
照片 5：A3 南 H 棟樓梯間鋼板補強施作現場勘查

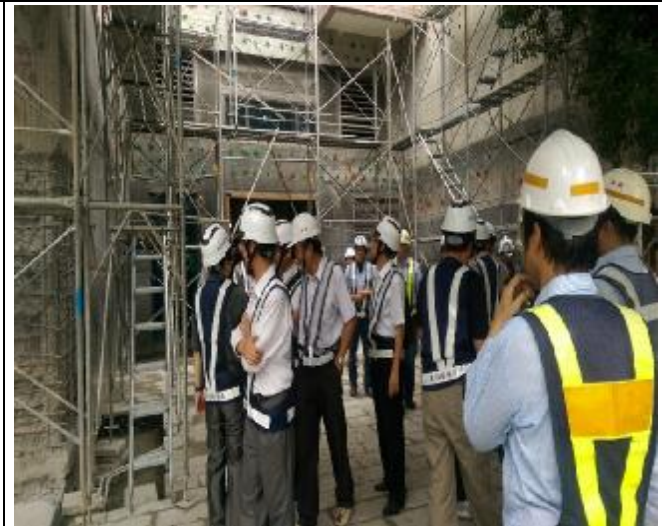
照片 6：A3 南區 H 棟 1 樓柱及構架梁補強施作現場勘查

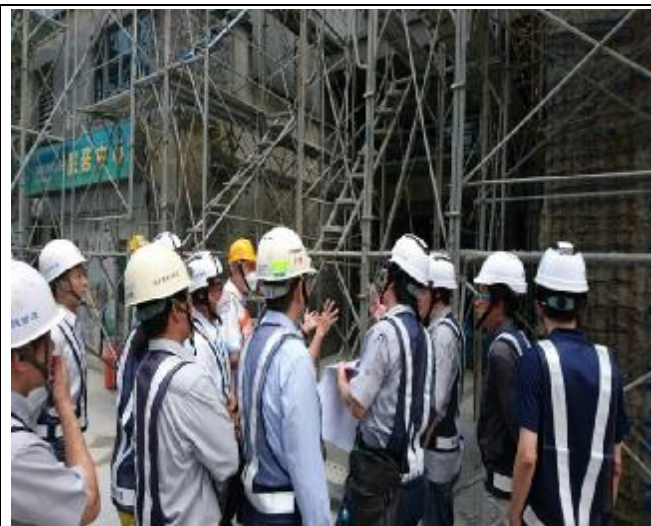
照片 7:A3 北區 B 棟 1 樓柱箍補強施
作現場勘查

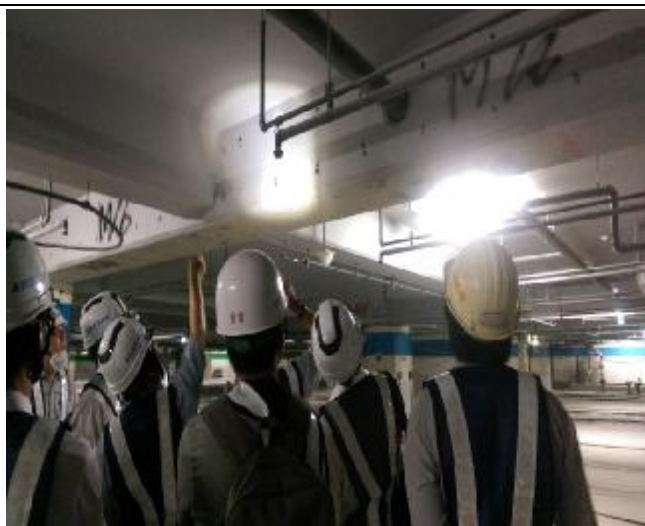
照片 8:A3 南區地下 2 樓梁下層鋼鈹
補強施作現場勘查

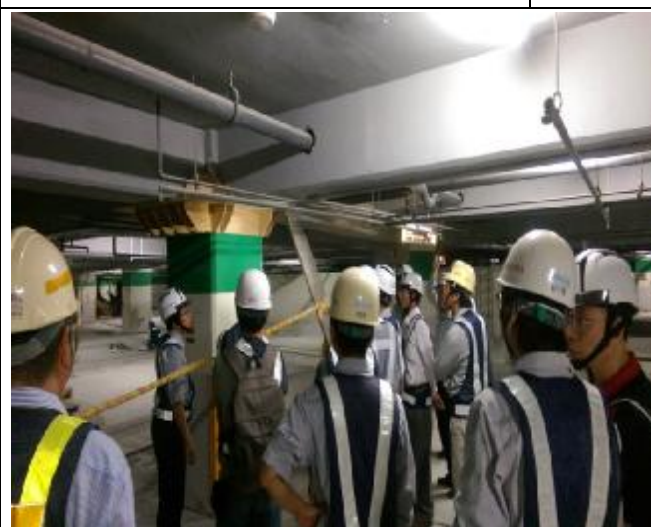
照片 9:A3 南區地下 2 樓梁柱接頭鋼
板補強施作現場勘查

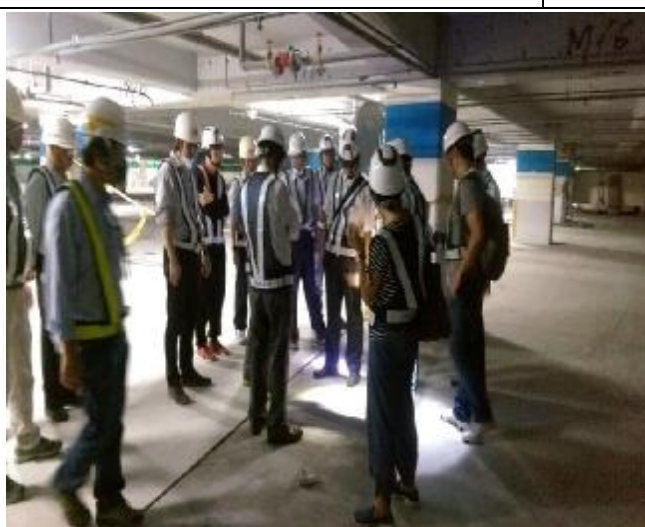
照片 10:A3 南區地下 3 樓地梁上層破
纖維施作現場勘查

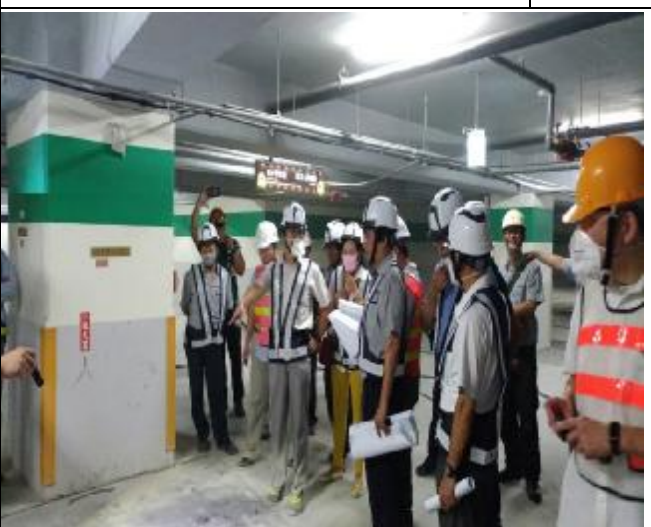
照片 11:A3 北區地下 3 樓地梁上層
破纖維施作現場勘查

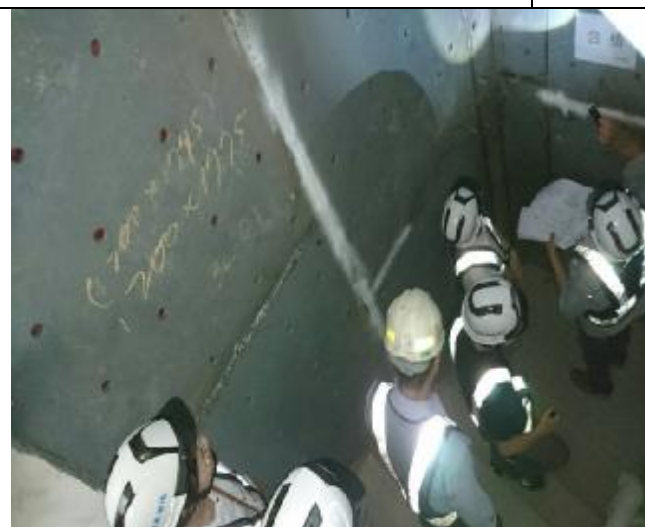
照片 12:A3 北區 B 棟樓梯間鋼鈹補強
施作現場勘查
