一、板橋浮洲合宜住宅結構補強修繕工程查核作業說明

(二) 第二次工程查核作業重點：

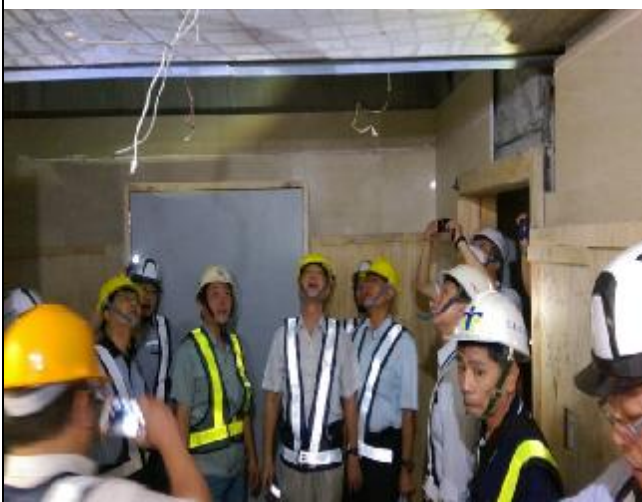
照片 3：第二次工程查核 A3 區梯廳連梁鑽孔施工檢視

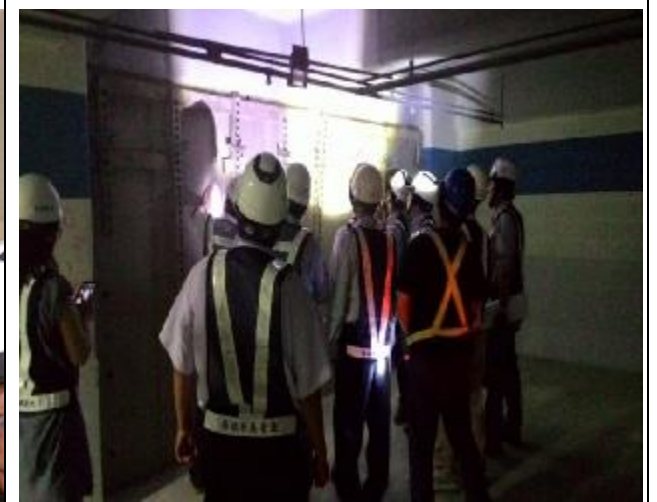
照片 4：第二次工程查核 A3 南區地下室剪力牆灌漿後施工檢視

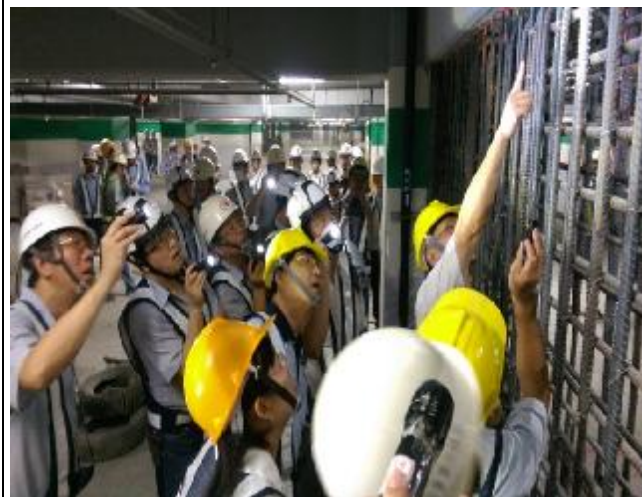
照片 5：第二次工程查核 A3 北區地下室剪力牆灌漿前施工檢視

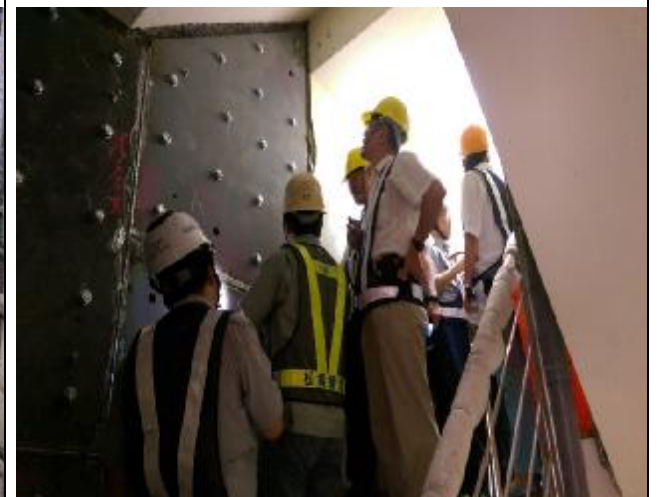
照片 6：第二次工程查核 A3 區樓梯間牆面鋼鈑補強施工檢視

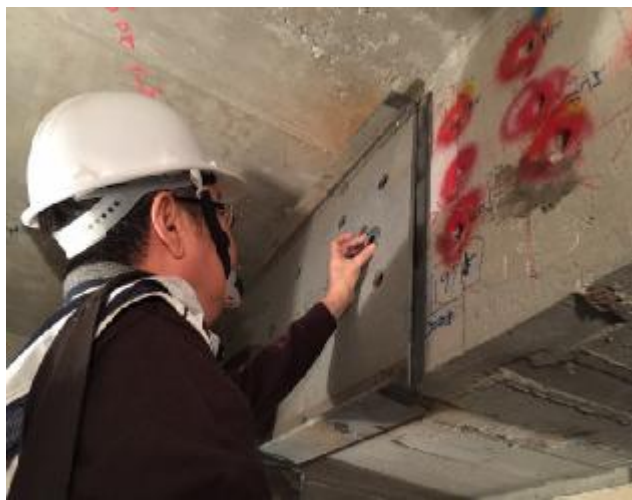
照片 9：營建署第二次臨時工程查核 A3C 棟 3F 梯廳連梁螺栓墊片檢視現勘 1051109

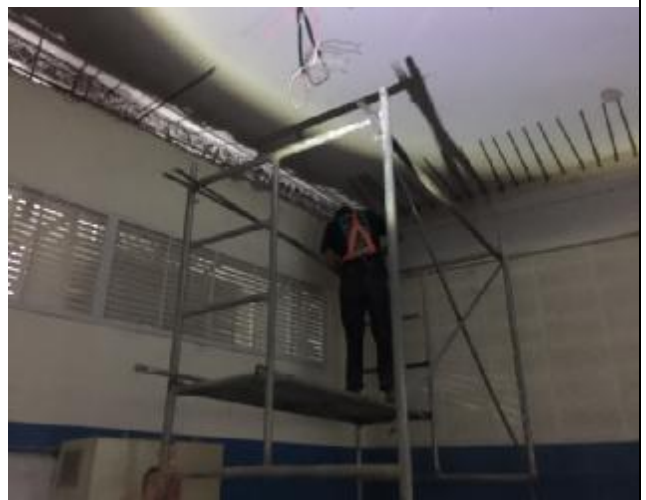
照片 10：營建署第二次臨時工程查核 A3 南區地下室 B1F 頂版補強施工現勘 1051109

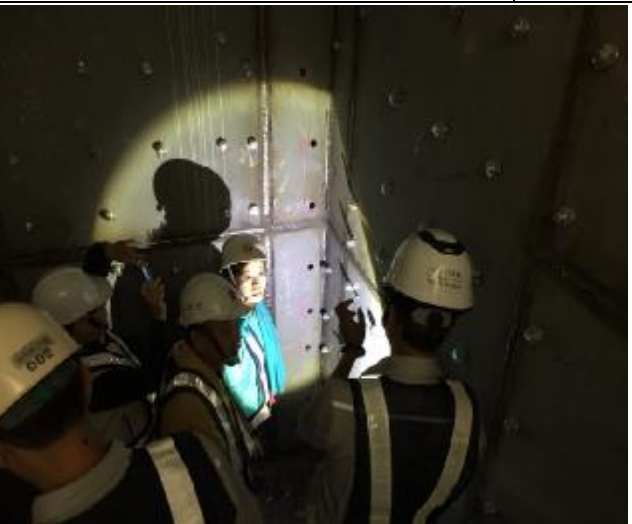
照片 11：營建署第二次臨時工程查核 A3F 棟 3F 樓梯間鋼板補強現勘 1051109

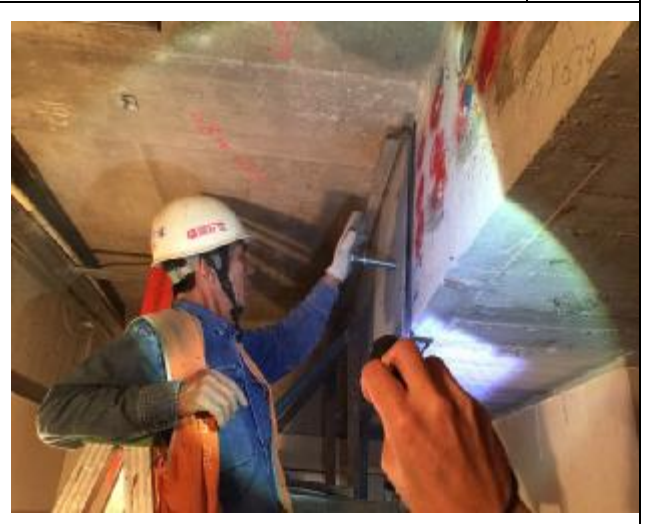
照片 12：營建署第二次臨時工程查核 A3C 棟 3F 梯廳連梁鑽孔位檢視現勘 1051109

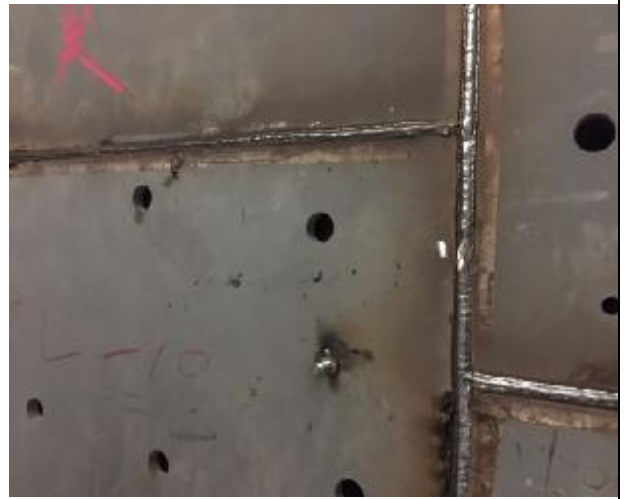
照片 16: 本公司抽查樓梯間鋼鉸補強鉸
道

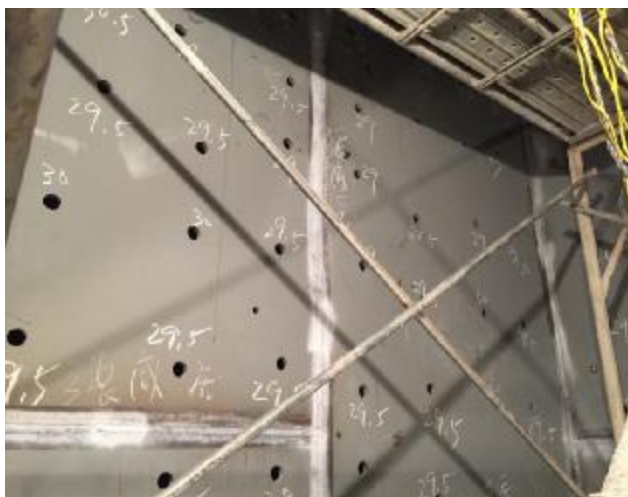
照片 17: 本公司抽查電梯井補強鋼鉸
鑽孔
