## 一、板橋浮洲合宜住宅結構補強修繕工程查核作業說明

### (二) 第三次工程查核作業重點：

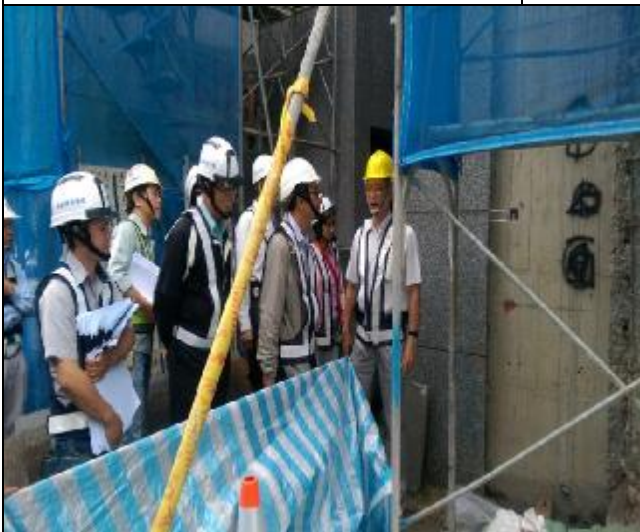
照片 3：第三次工程查核 A3 區 A 棟 1 樓施工檢視

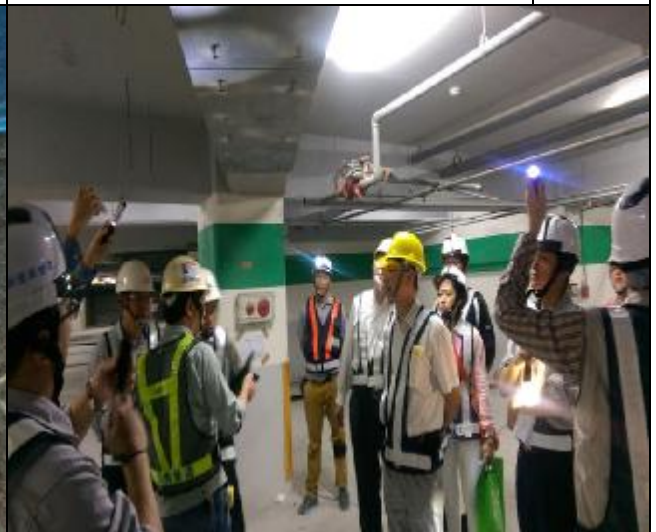
照片 4：第三次工程查核 A3 北區地下室梁鋼版補強施工檢視

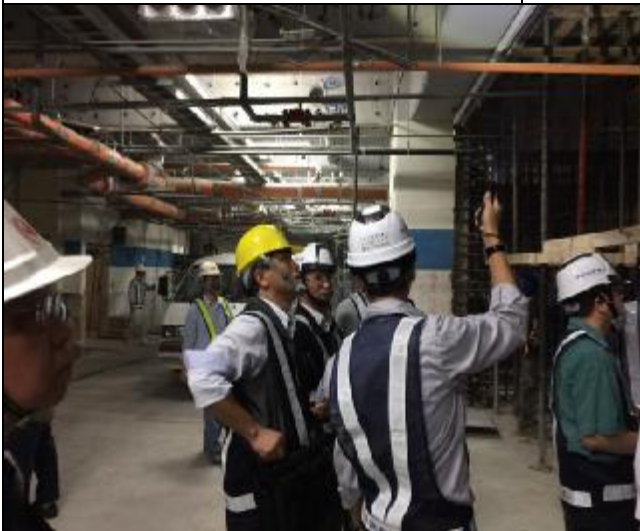
照片 5：第三次工程查核 A3 南區地下室 1 樓版補強施工檢視

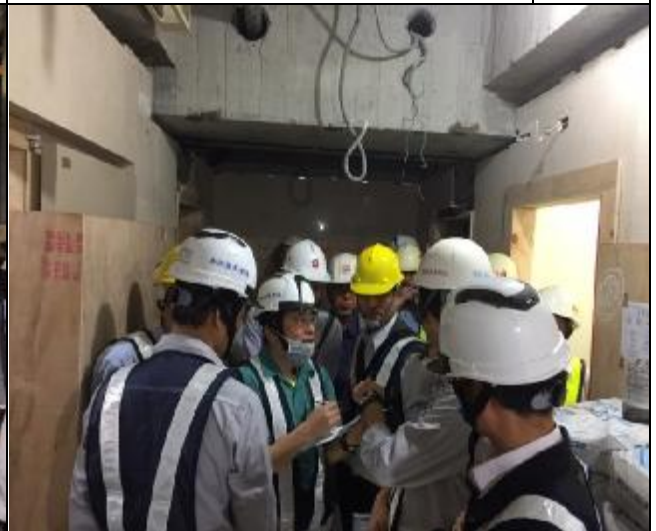
照片 6：第二次工程查核 A3 南區 I 棟 8 樓梯廳間補強施工檢視

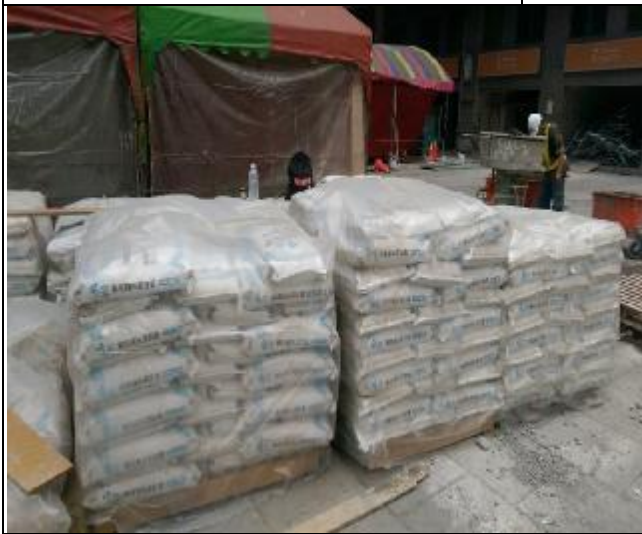
照片 9：本公司現地查證無收縮水泥材料及灌漿作業

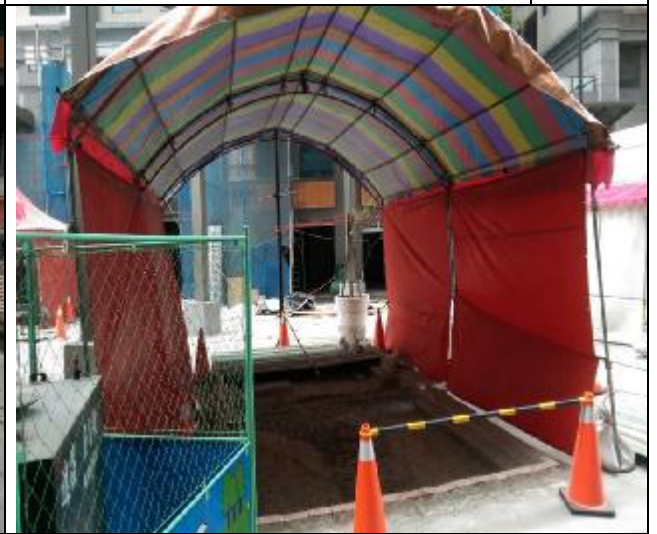
照片 10：本公司現地督導 A3 南區 1 樓中庭樓版補強之防護措施

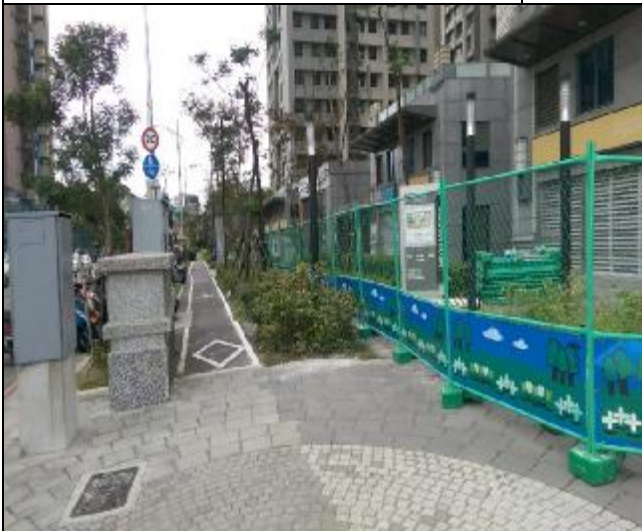
照片 11：本公司現地督導 A2 區施工臨時圍籬架設

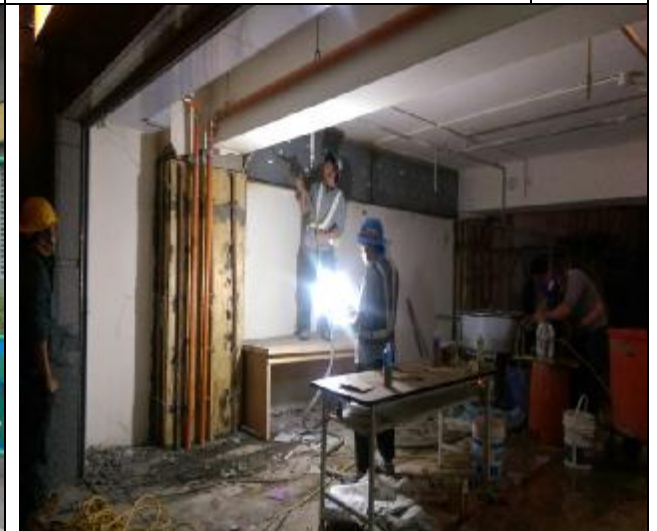
照片 12：本公司現地督導 A3 南區 H 棟 1F 柱補強無收縮水泥夜間灌漿作業

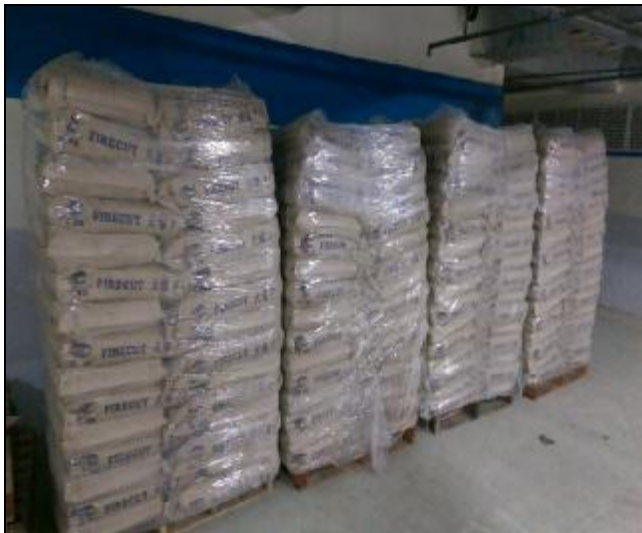
照片 13：本公司現地查證防火披覆材料

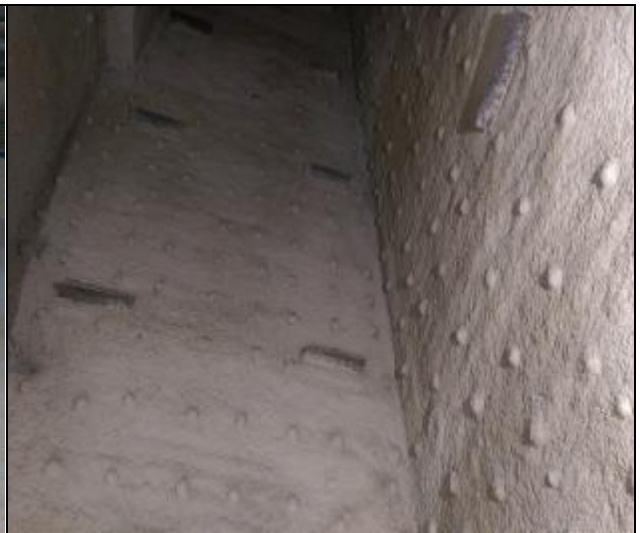
照片 14：本公司查證 A3 區 H 棟 10 樓  
電梯昇降道鋼版補強後防火  
披覆施作完成現況

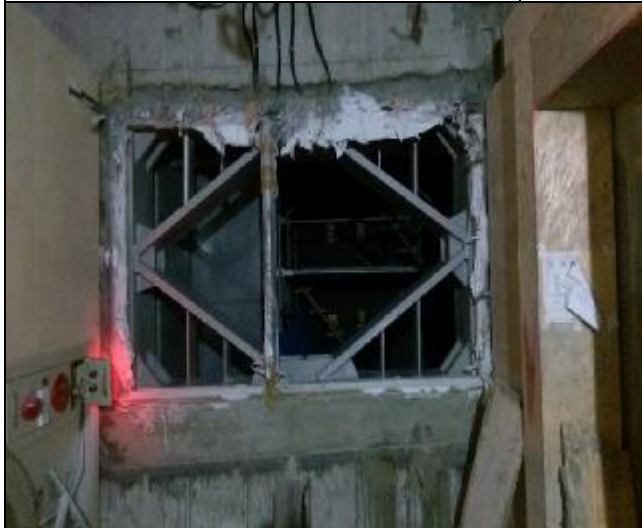
照片 15：本公司查證 A3 區 C 棟 3 樓菱形  
鋼窗防火漆噴塗(夜間督導)

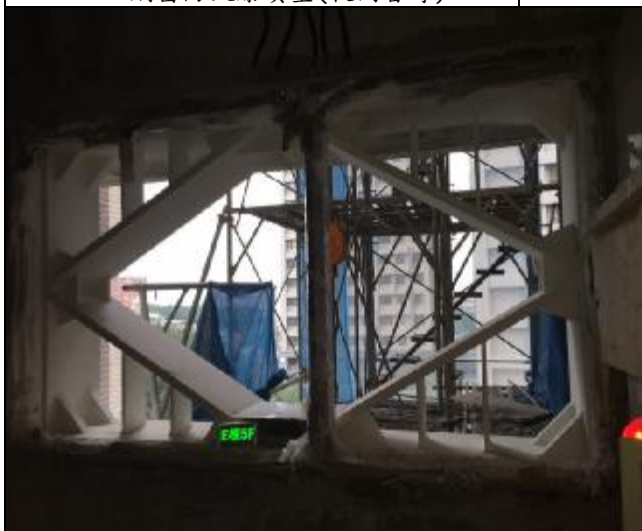
照片 17：本公司查證 A3 區 E 棟 5 樓菱形  
鋼窗防火漆噴塗

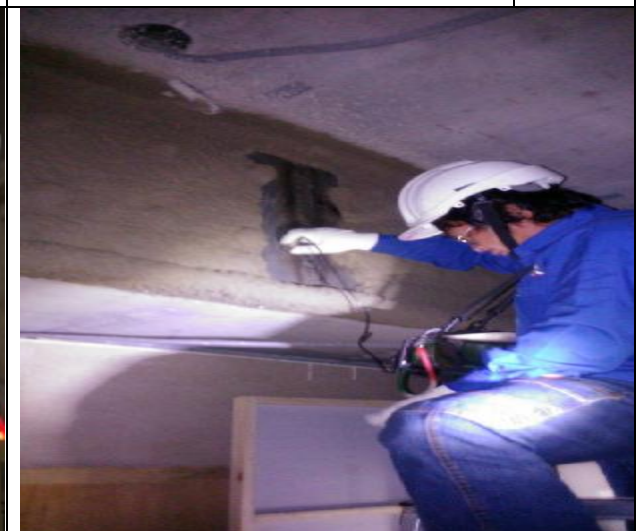
照片 18：本公司查證連梁結構補強鐳道檢  
測
