新北市政府 公告

主旨：公告「劃定新北市蘆洲區光華段965地號土地都市更新地區」
自108年1月1日起發布實施。

劃定新北市蘆洲區光華段 965 地號土地
都市更新地區說明書

劃定都市更新地區審核摘要表

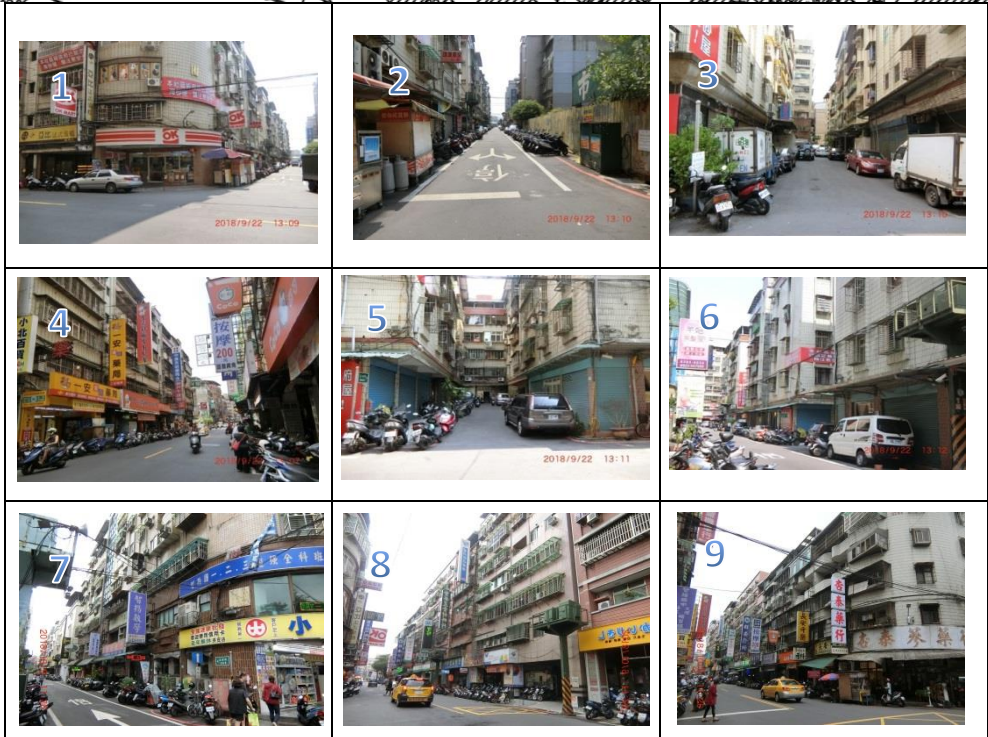
圖 4 土地使用現況圖(拍攝時間:107年9月)

本案共計1筆土地，屬住宅區，土地權屬皆為私有土地，面積共計3,114平方公尺，土地所有權人數約76位(詳圖3)。本案主要道路為北側長安街及西側長安街193巷，區內則由長安街193巷1弄及3弄之現有通路通行(詳圖4)。

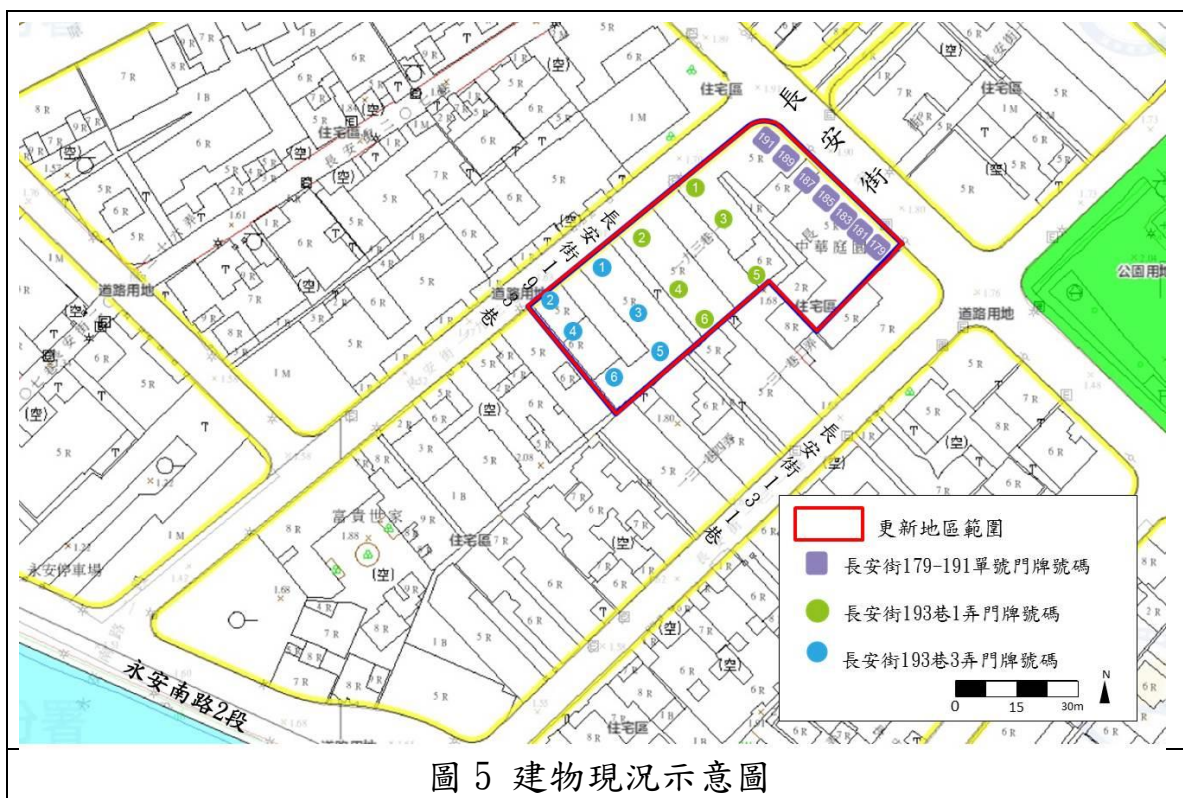
圖 5 建物現況示意圖

經查本更新地區範圍為民國78年5月17日興建之房屋共計1幢4棟地上5層樓合法建築物，共計95戶，屋齡約29年。建築物梁、柱分別以有最大寬度約1.2公分垂直裂縫、1.5公分水平裂縫，且鋼筋保護層有鼓起及鋼筋鏽蝕現象；大部分頂板底部皆有局部鋼筋保護層鼓起，剝落及鋼筋鏽蝕外露現象；建築物頂板混凝土亦有已明顯崩塌，無法使用(詳圖5、圖6及圖7)。
