新北市板橋浮洲合宜住宅 新建工程結構安全鑑定 A6-2 區(A6 東區)鑑定報告書

本報告為A6-2區(A6東區)鑑定報告。

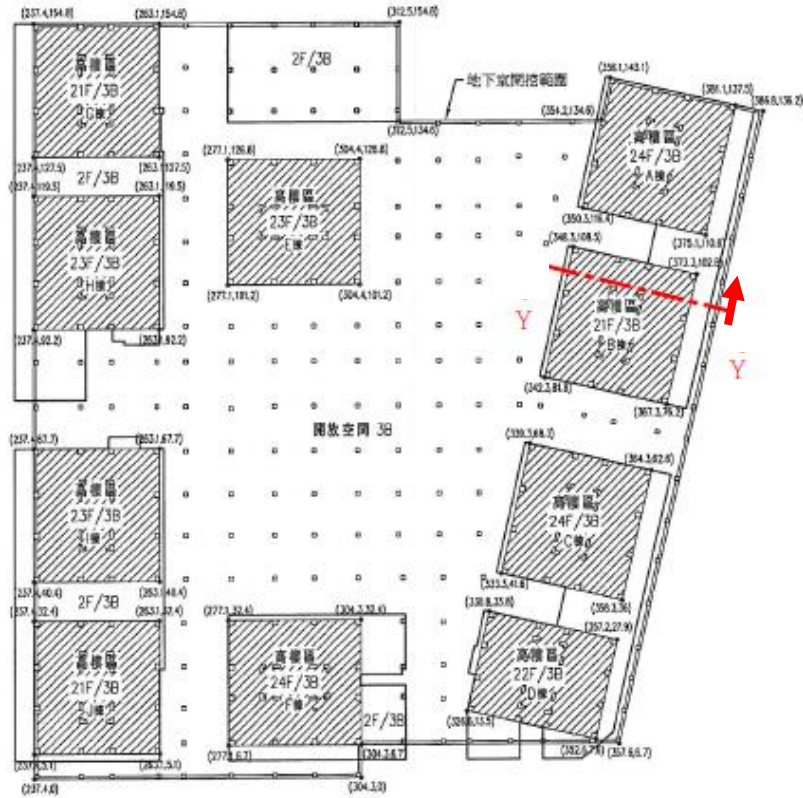
A6-2 區 A、B、C、D棟地下室梁裂縫位置平面示意圖

- (1) 高樓區與連續壁間之正交梁、牆，靠近主結構端梁底撓曲裂縫，靠近連續壁端則有剪力斜裂縫，隔間及車道牆有 45° 斜向裂縫，如下二圖所示。
- (2) 高樓區與中庭區之連接梁，部分有撓曲裂縫產生。
- (3) 部分地下一層高樓區最外跨與連續壁平行之大梁(軸線 BX1)，有部分撓曲裂縫。
- (4) 梁 U 形裂縫及梁側面垂直裂縫。
- (5) 地下室各層頂版之角隅處普遍有多條斜向裂縫，造成頂版滲水。
- (6) 中庭區一層降版處部分樓版裂縫滲水。
- (7) 地下三層連續壁有滲水現象。
- (8) 小梁搭大梁處部分有剪力裂縫。
- (9) 大、小梁上穿管孔洞下方 U 形裂紋。

- 1.高樓區與連續壁間之正交梁、牆，靠近主結構端梁底撓曲裂縫，靠近連續壁端則有剪力斜裂縫，牆45°斜向裂縫等現象，研判為差異沉陷所產生之應力所造成。
- 2.高樓區與中庭區之連接梁，部分有撓曲裂縫產生，研判為高樓區與中庭區差異沉陷及水浮力所造成。
- 3.地下室小梁搭大梁處部分有剪力裂縫產生，研判為接頭區補強筋不足、實際載重或施工載重大於設計載重所致。
- 4.地下室梁U形裂縫，研判主要為材料收縮造成。
- 5.地下三層連續壁有滲水現象，地下二層連續壁較少發現滲水現象，研判地下水位已回升。
- 6.一層降版處部分樓版裂縫滲水，研判為差異沉陷造成版裂縫及一層樓版防水處理不當所造成。
- 7.地上層之輕隔間接縫、門窗角隅裂縫及沿管線路徑之裂縫等非結構性裂縫均位於非結構體，研判係因材料收縮所致，經妥善修復後研判不致影響結構安全性。
- 8.大、小梁上穿管孔洞下方U形裂紋，研判係合併撓曲與收縮所致。
- 9.地下層頂版滲水現象，研判係收縮或施工載重造成裂縫，及防水層失效所致。

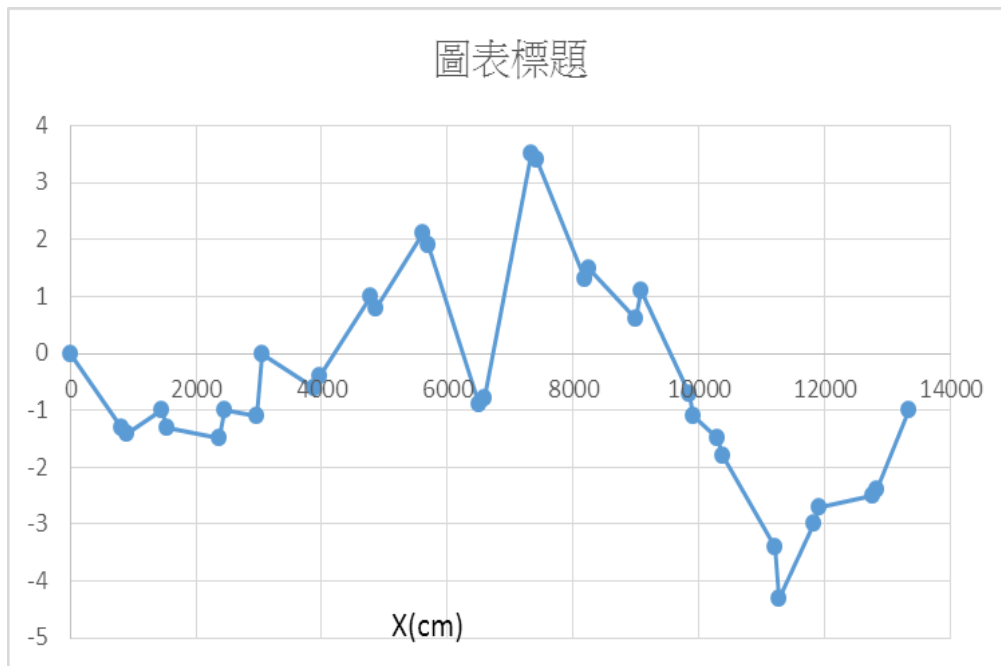
B2F- AYb 軸線

- (1). A、B、C、D 棟大樓主體與連續壁間正交梁，由梁底相對高程差所求得之角變位為 1/171 ~ 1/436，最大角變位為 1/171（軸線 BY14）。
- (2). 構架測點之梁底最大高程差達 7.8cm（軸線 AYb）。

觀察各軸線相對高程曲線圖可發現，由地下一層及地下二層之各構架測點梁底相對高程，相對於連續壁測點之高程，標的物各棟大樓主體有向下沉陷之現象，部分中庭區有上拱之現象；同時，也可發現地下室各層現況裂損位置主要發生在梁兩端點之角變位較大處。

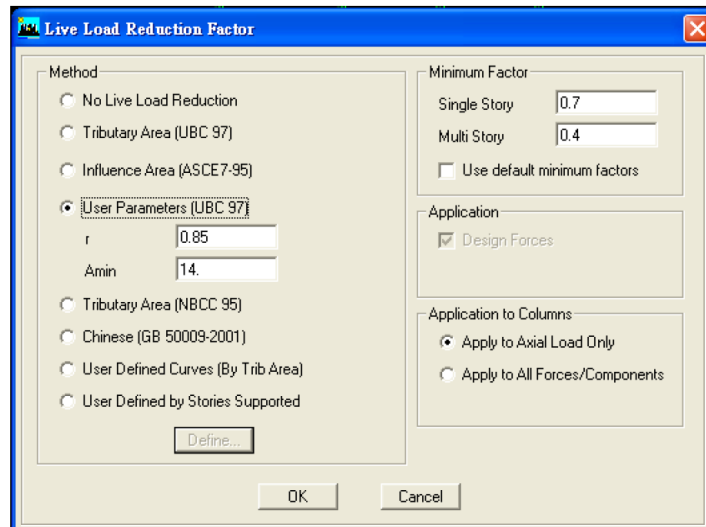
圖 1. 活載重折減設定

- F.原設計各棟剪力牆端構材厚度與剪力牆相同，並未將端構材斷面擴大，原分析模型於相同寬度之剪力牆內設定柱構材，模擬牆端部構材與轉角構材，柱與剪力牆勁度重複計算，造成整體結構側向勁度高估，故必須修正調整以符合實際狀況，因此，本設計檢視全部改採牆元素 (Shell Element) 模擬。
- G.原分析模型於剪力牆大面積開窗處，將開窗剩餘牆段模擬為深度超過 200cm 之深梁，深梁於端部未開孔處又與該處剪力牆之勁度重複計算 (重疊 200cm)，因此，設計檢視修正該牆段之模擬方式為牆元素，以設定 Spandrel 方式檢視之。
- H.原分析模型將一層、地下一層至地下三層等地下室各層樓版都設定為剛性橫隔版 (Rigid Diaphragm)，經結構分析發現於設定一層樓版為剛性橫隔版的情況下，上部結構因地震產生之所有側向地震力必須經由一層樓版傳遞至位於地下室兩側之連續壁，由於必須經由一層樓版傳遞之水平地震力遠超過原設計一層樓版所能承擔，將造成一層樓版開裂，樓版開裂後，水平地震力無法傳遞至兩側之連續壁而直接經由柱往下傳遞，故本公會設計檢視時地下各層樓版改採柔性樓版 (Flexible Slab) 設定。
- (3)原分析模型靜載重設定檢視：
原分析模型靜載重(含牆重)僅於樓版設定 300kgf/m^2 (含非結構牆重量) 均佈荷重 (Uniform Surface Load)，對於承受牆載重之桿件並未設定外牆重量 (Frame Distributed Load)，與實際重量分佈不符。設計檢視將依重新核算後之重量，依照桿件實際承載狀況，以外牆線載重與內部樓版均佈荷重方式重新調整之。
- (4)原分析模型活載重設定檢視：
原分析模型活載重採 Live Load 設定，設計檢視時考量建築技術規則允許活載重折減，設定改採 Reducible Live Load 設定，設定方式如圖 1。

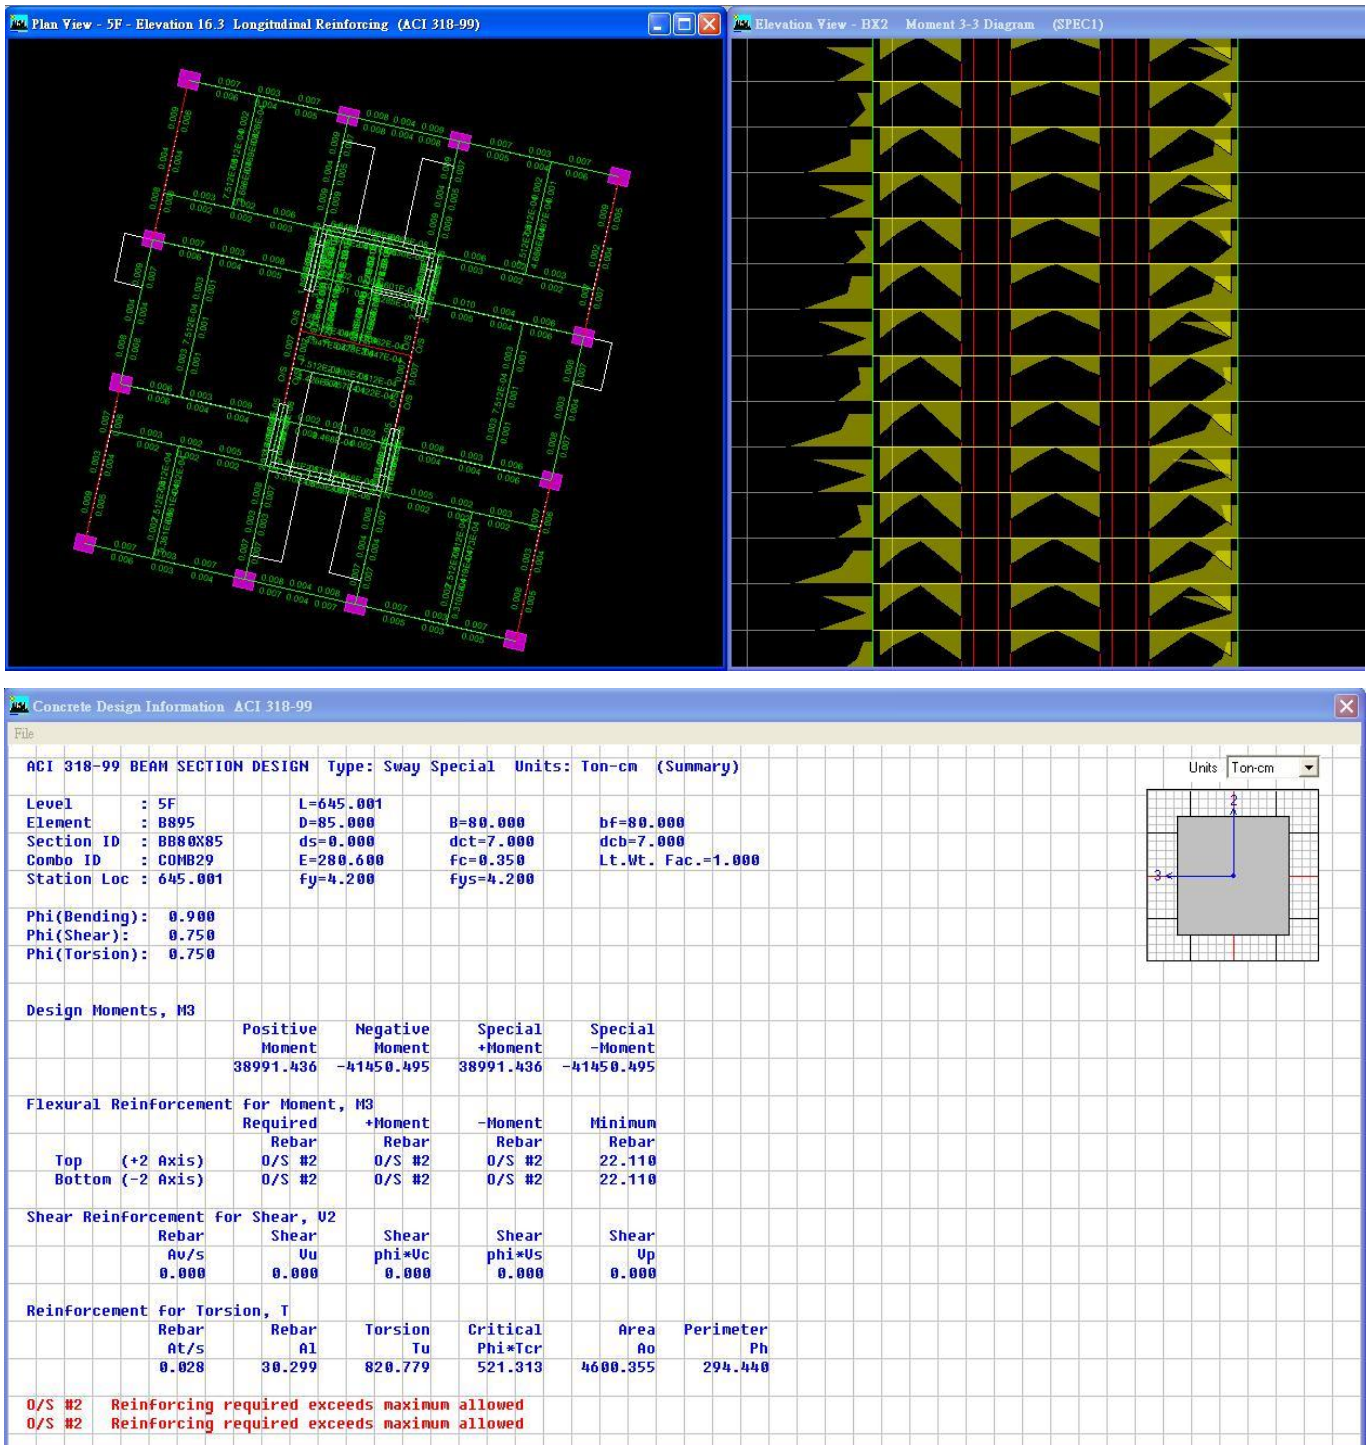
圖 2. A 棟樓梯間連結兩側剪力牆之大梁斷面不足無法完成設計

經修正分析模型重新進行結構分析設計後，未能於 ETABS 完成設計之大梁（程式會自動顯示” 0/S” ），主要為位於樓梯間連結兩側剪力牆之大梁(G5)，以 A 棟(圖 2)分析結果為例：A 棟 2FL~22FL 樓梯間大梁，程式皆未能完成設計，表示此部分大梁斷面不足。

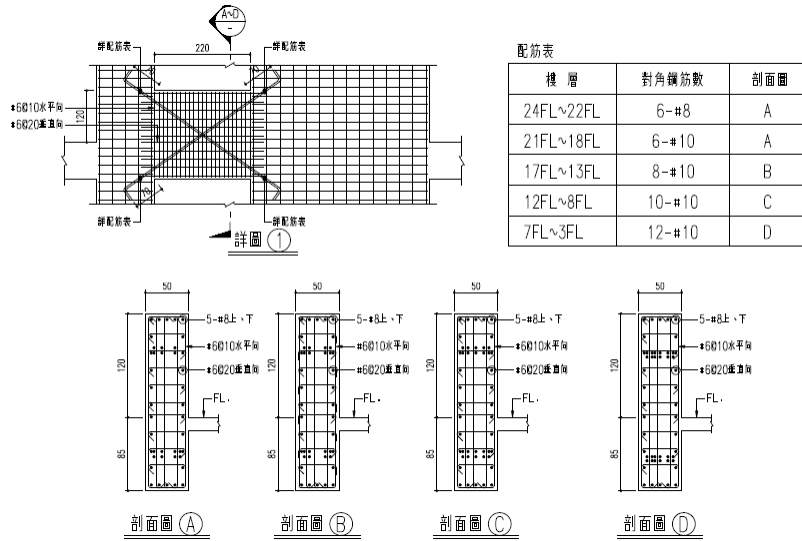
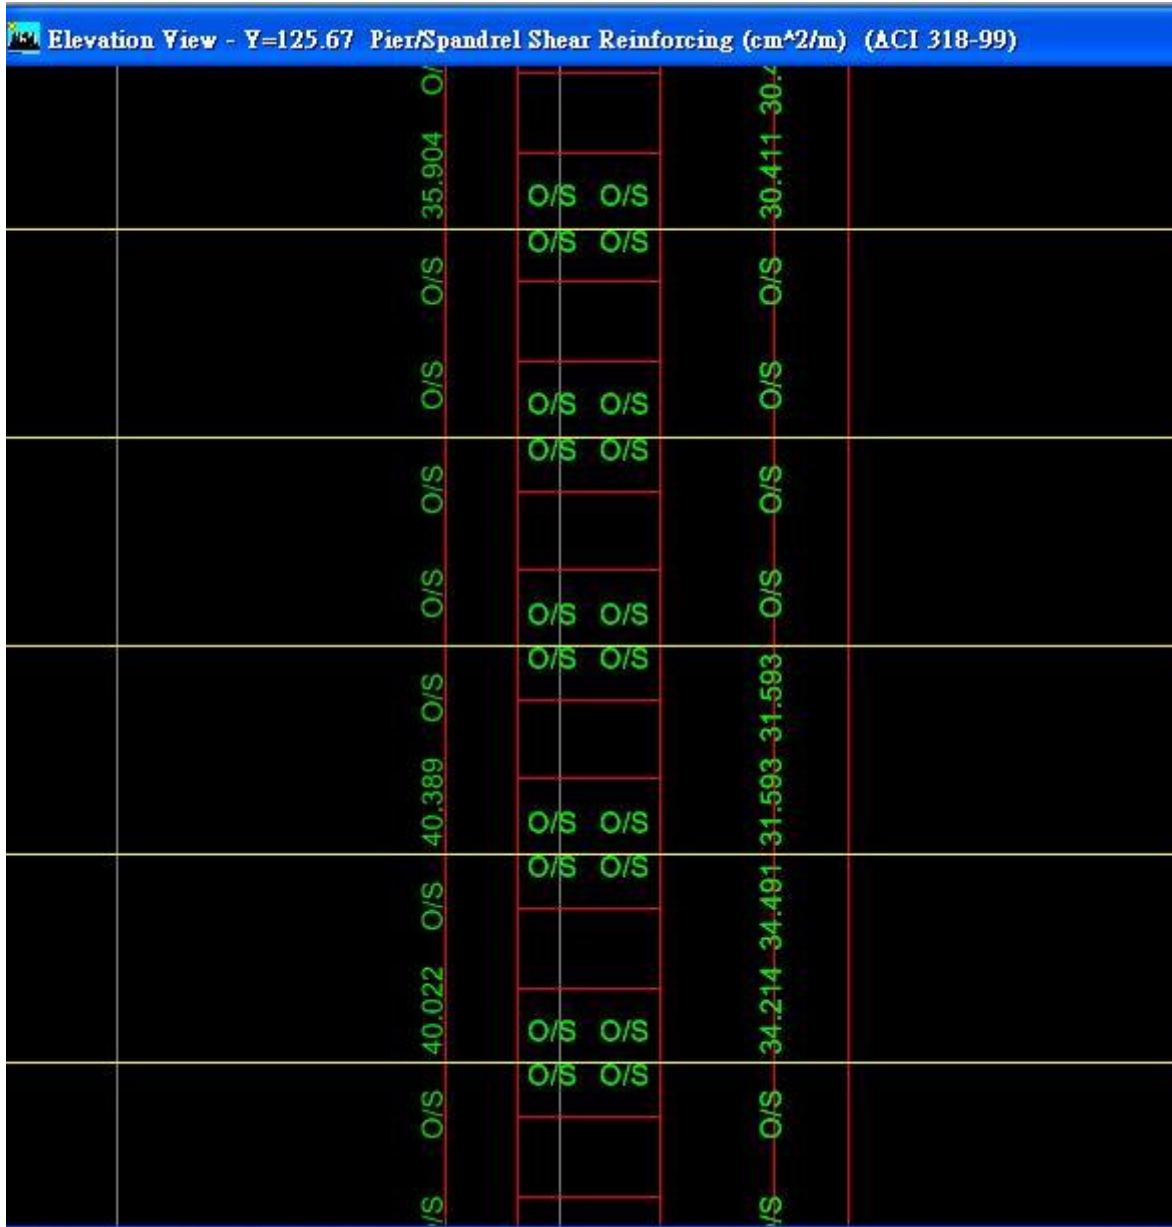
圖 4. A 棟剪力牆段配筋與 ETABS 剪力設計檢視結果

上部各樓層剪力牆開排煙窗，開窗後剩餘之剪力牆段以牆元素進行模擬，並指定為 Spandrel 進行設計，檢視結果以 A 棟為例。將各棟分析資料列表比較檢視，檢視結果詳表 9。

原設計使用之對角向鋼筋 $\alpha=35^\circ$ ，剪力強度計算於表 9。檢視結果需求剪力 V_u 超過法規上限、對角向鋼筋多數樓層不符規範要求，惟原設計配置相當多之垂直剪力箍筋，因規範並無規定梁跨深比小於 2 情形下可計入垂直剪力箍筋強度，因此僅羅列供參。

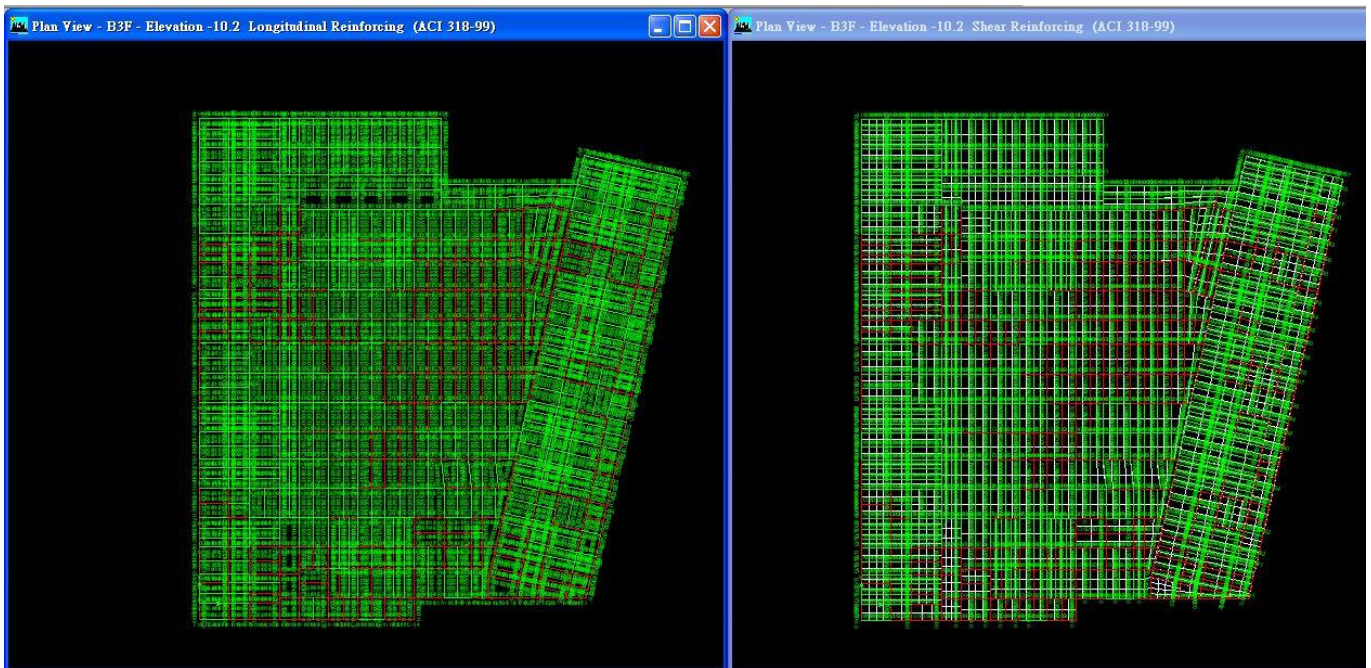
圖 6. 彈性地梁分析結果

- (14) 地梁設計檢視結果：地梁之檢視採 ETABS 模式，將全區模型地震側力改為靜力方式設定，於基礎版下方設置土壤彈簧 ($K_v=1300\text{tf}/\text{m}^3$)，連續壁下方設置線彈簧 ($K_v=9600\text{tf}/\text{m}^2$)，設定高水位 (地表下 1.5m) 及常時水位 (地表下 5.5m) 進行彈性地梁分析，兩方案檢視結果，地梁於考量矩形斷面下主彎矩鋼筋量及剪力鋼筋量皆有多處強度不足，不足部分如圖 6 所示之紅線位置處，ETABS 檢視結果詳附件九。

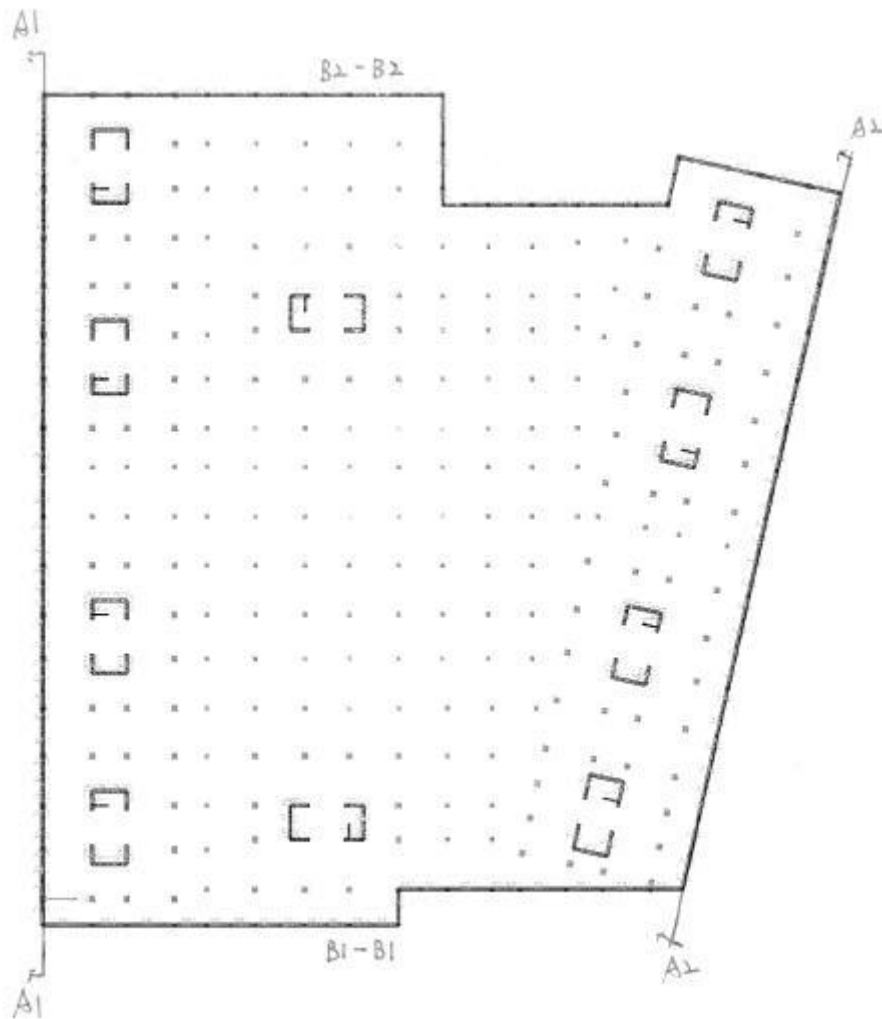
圖 7. 一樓樓版剪力傳遞斷面圖

一樓樓版採剛性橫隔版 (Rigid Diaphragm) 或柔性樓版設定 (依實際版元素進行模擬與束制)，影響低樓層區之柱、剪力牆及一樓樓版設計甚巨。依分析結果，一樓假設為剛性橫隔版所必須傳遞之地震力將遠大於假設為柔性樓版，且所傳遞之地震力值遠超過原設計一樓樓版所能承擔，將造成一樓樓版開裂。

因此，依據本案基地面積、樓版厚度及建築配置等實際條件，於設計檢視時一樓及地下各層樓版設定為柔性樓版。檢視結果顯示部分一樓樓版厚度及配筋不足以將高樓區地震力傳遞至外圍之連續壁，在設計地震力作用下一樓樓版可能開裂，不符規範之要求。
