主旨：公告實施「劃定桃園市桃園區中平段716地號等9筆土地
(集賢社區大樓)都市更新地區計畫」案。

劃定桃園市桃園區中平段 716 地號等
9 筆土地(集賢社區大樓)
都市更新地區計畫書

擬定機關：桃園市政府
中華民國 106 年 12 月

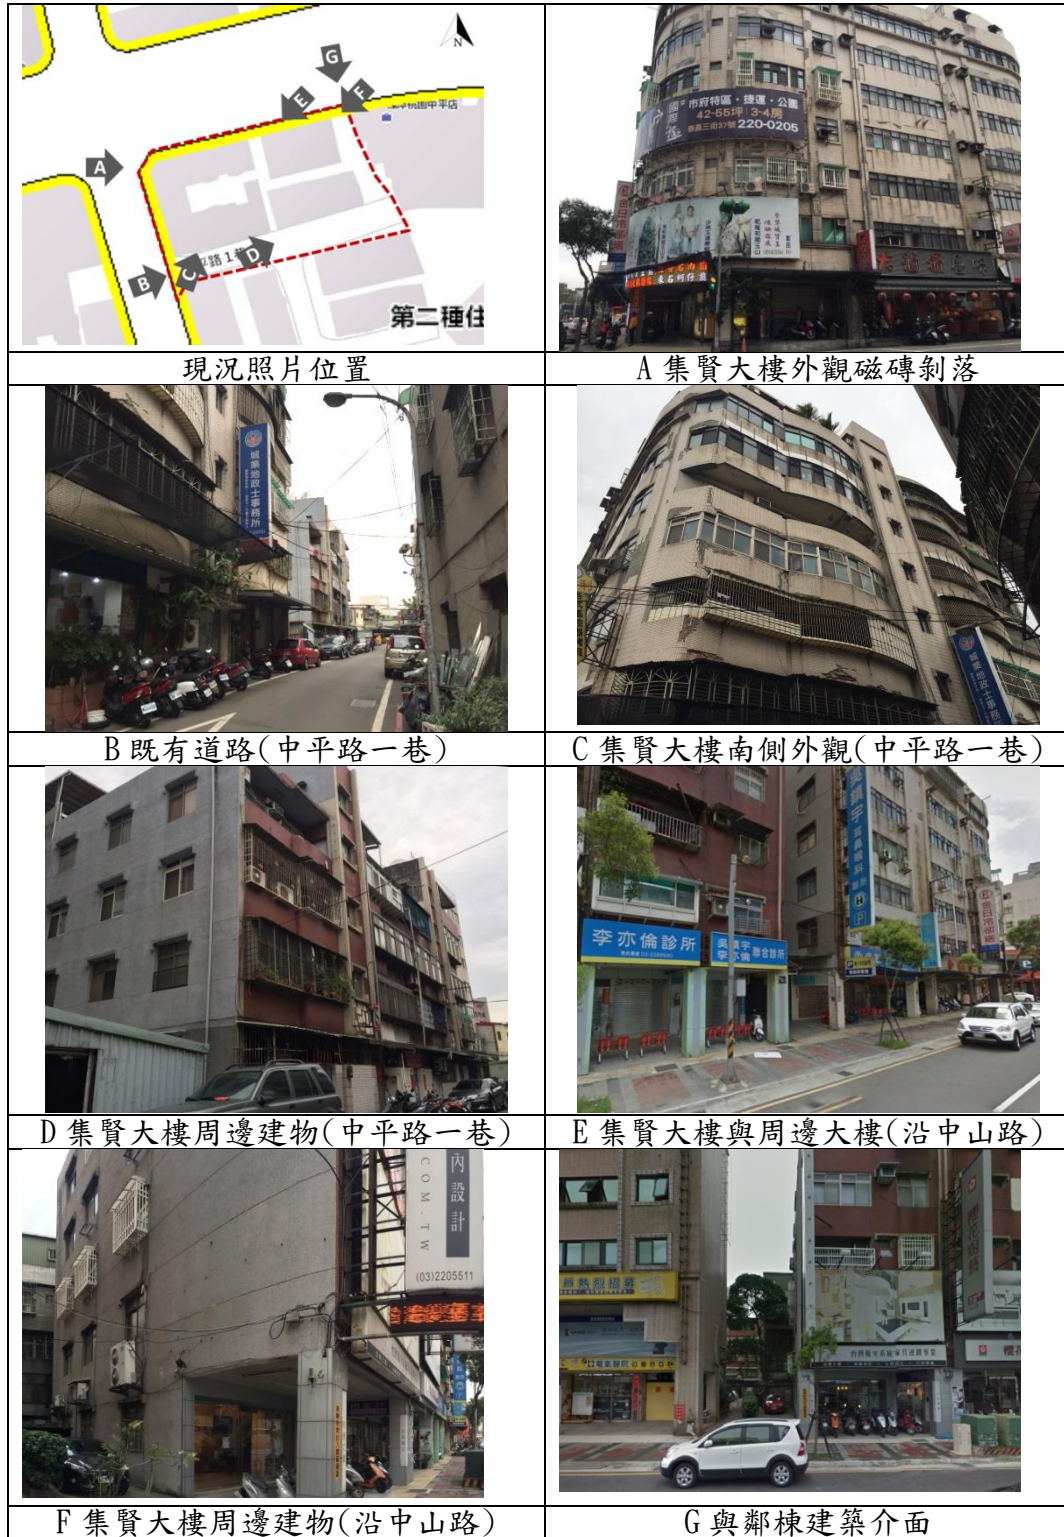
圖 3 計畫範圍內使用現況照片

計畫範圍內現為鋼筋混凝土住宅大樓及道路使用，其建築物外觀磁磚剝落，影響行人及居民安全，目前已架設防護網確保公共安全。

集賢社區位於桃園市桃園區中山路及中平路街廓，建築物興建完工於民國 69-73 年間，結構屬於鋼筋混凝土造建築。近年住戶發現建築物出現白華、析晶、鋼筋腐蝕及混凝土剝落等現象，104 年 6 月經社團法人桃園市土木技師公會檢測判定，發現屬於高氯離子鋼筋混凝土建築物，影響住戶居住安全並對公共環境造成危害。且氯離子含量鑑定結果更顯示建築物已達拆除重建之標準，尤其集賢大樓目前外牆磁磚剝落嚴重，具有拆除重建的必要性及立即性。為維護都市安全及預防潛在危險，本計畫將研擬集賢社區更新地區之劃定，以協助居民重建家園並促進公共安全。

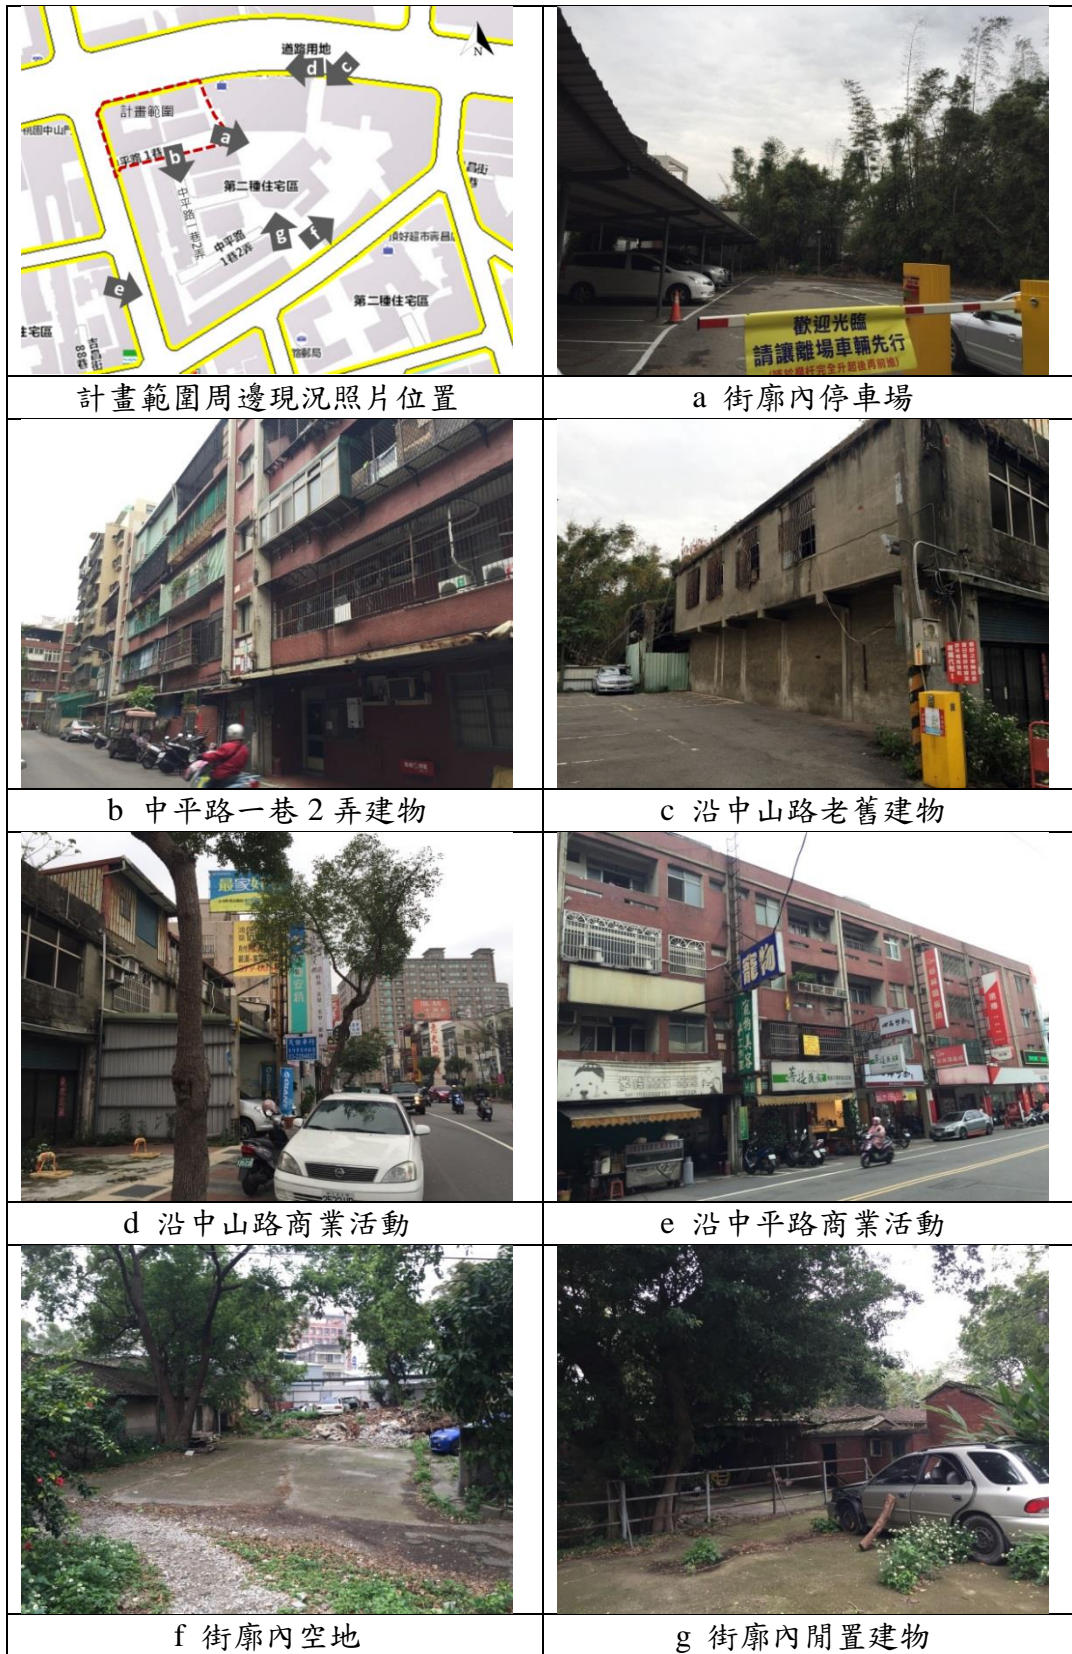
圖 4 計畫範圍周邊使用現況照片

計畫範圍周邊地區南側為住宅使用，東側為住宅大樓及商業使用，東南側為空地及閒置建物，空地現況作為停車場使用。

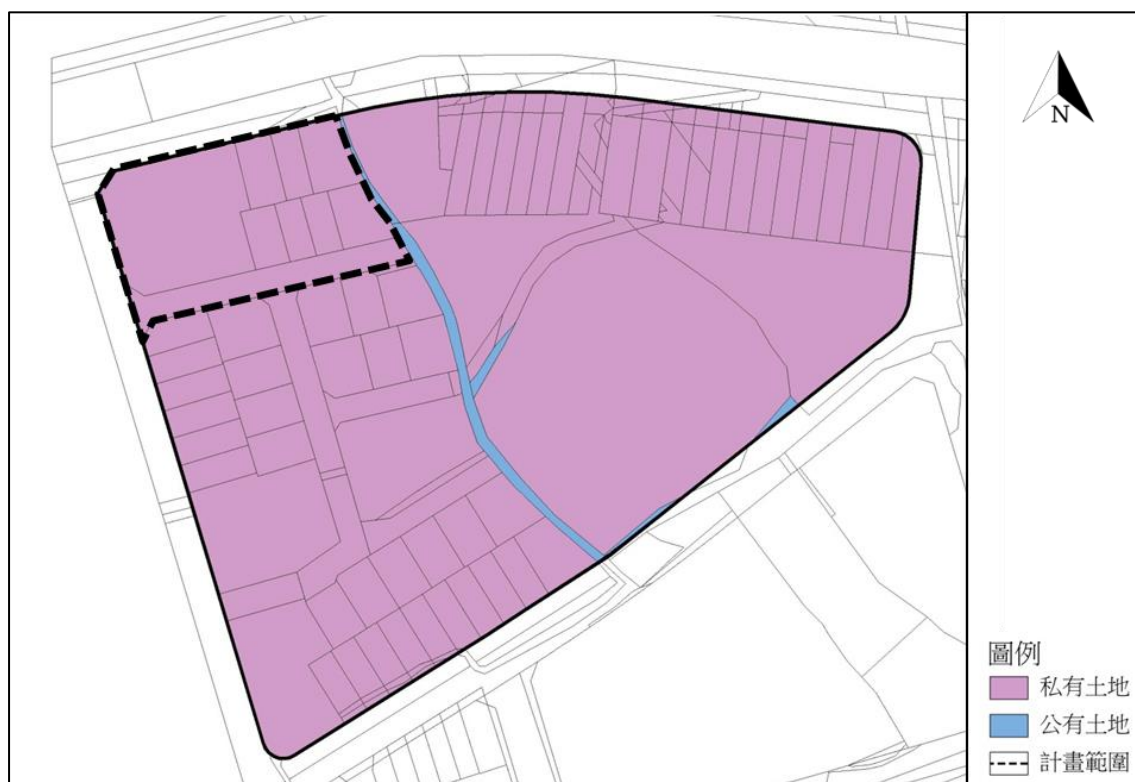
圖 11 計畫範圍及其周邊土地權屬示意圖

本計畫範圍內土地皆為私人土地，面積約 2,410.13 平方公尺。另計畫範圍周邊多為私有土地，面積約 111,379.93 平方公尺，占完整街廓面積約 99.73%，僅部分土地為中華民國所有，其管理機關為財政部國有財產署，面積約 300.93 平方公尺，占完整街廓面積約 0.27%。
