劃定新北市板橋區埔墘段 2-3 地號等
1 筆土地
都市更新地區說明書

劃定機關：新北市政府

中華民國108年08月

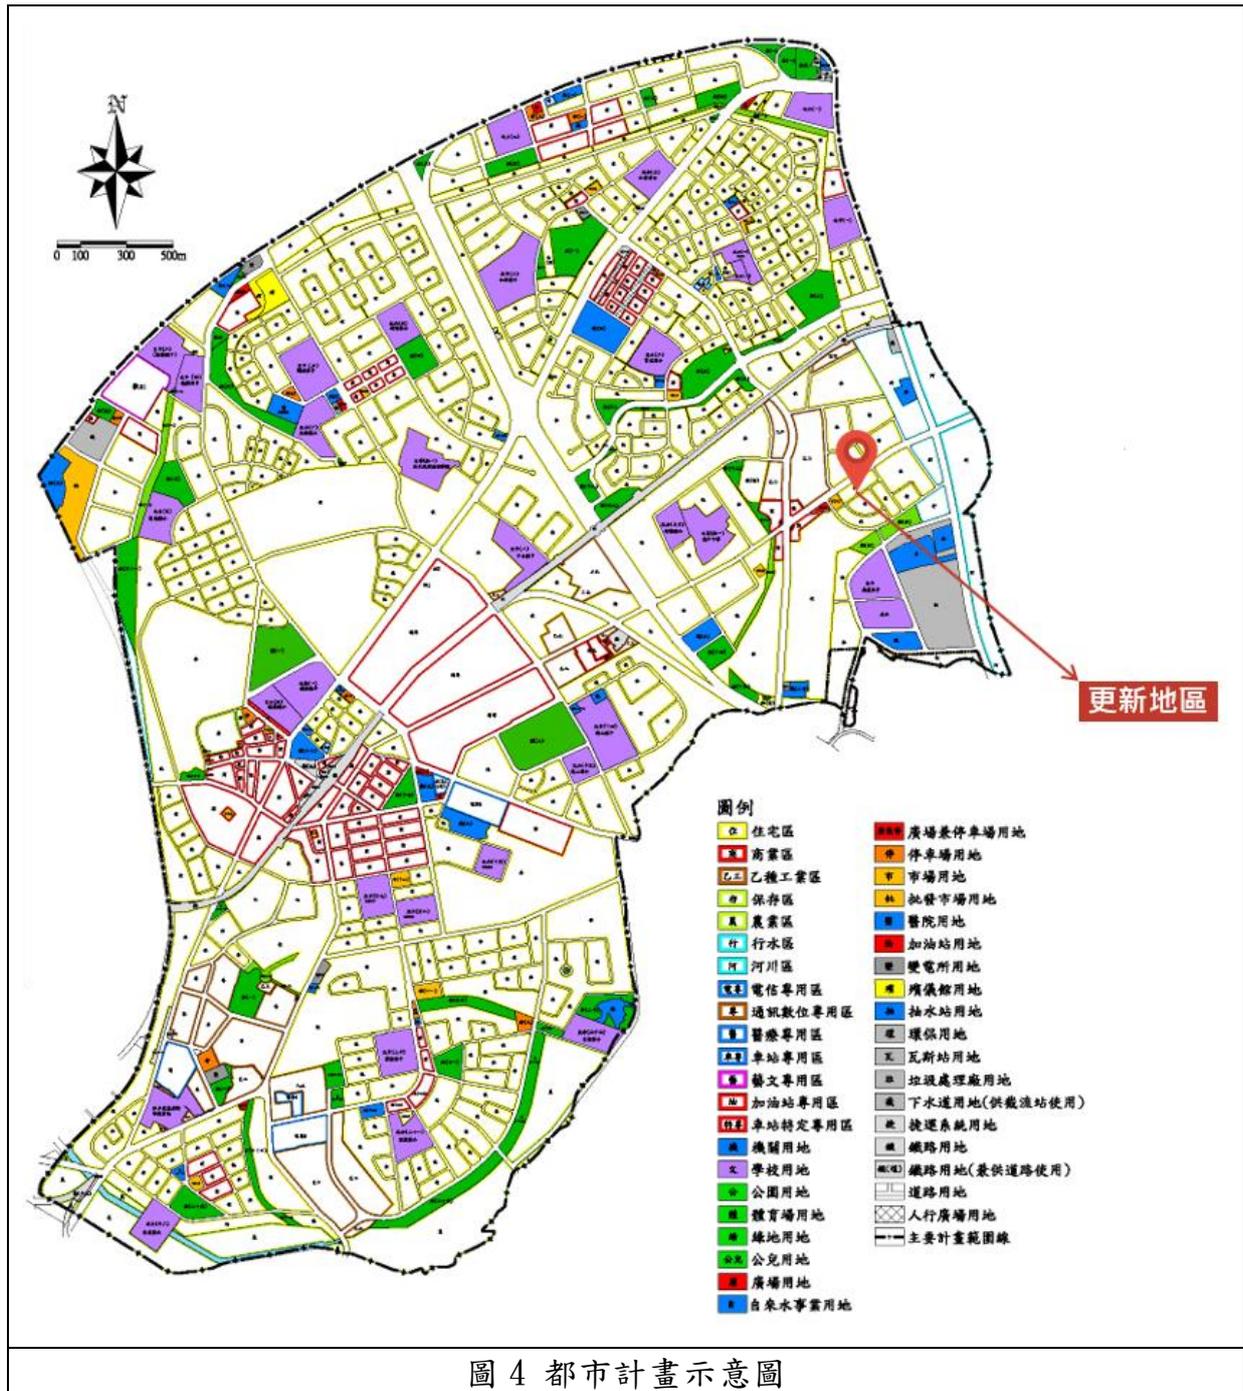
圖 4 都市計畫示意圖

本更新地區位於板橋都市計畫範圍內，民國 60 年發布實施《板橋擴大都市計畫（埔墘及四汴頭地區）書》，現行計畫為民國 82 年發布實施《變更板橋都市計畫（第一次通盤檢討）計畫書》，土地使用分區為住宅區面積為 3,105 平方公尺，建蔽率為 50%、容積率為 300%。

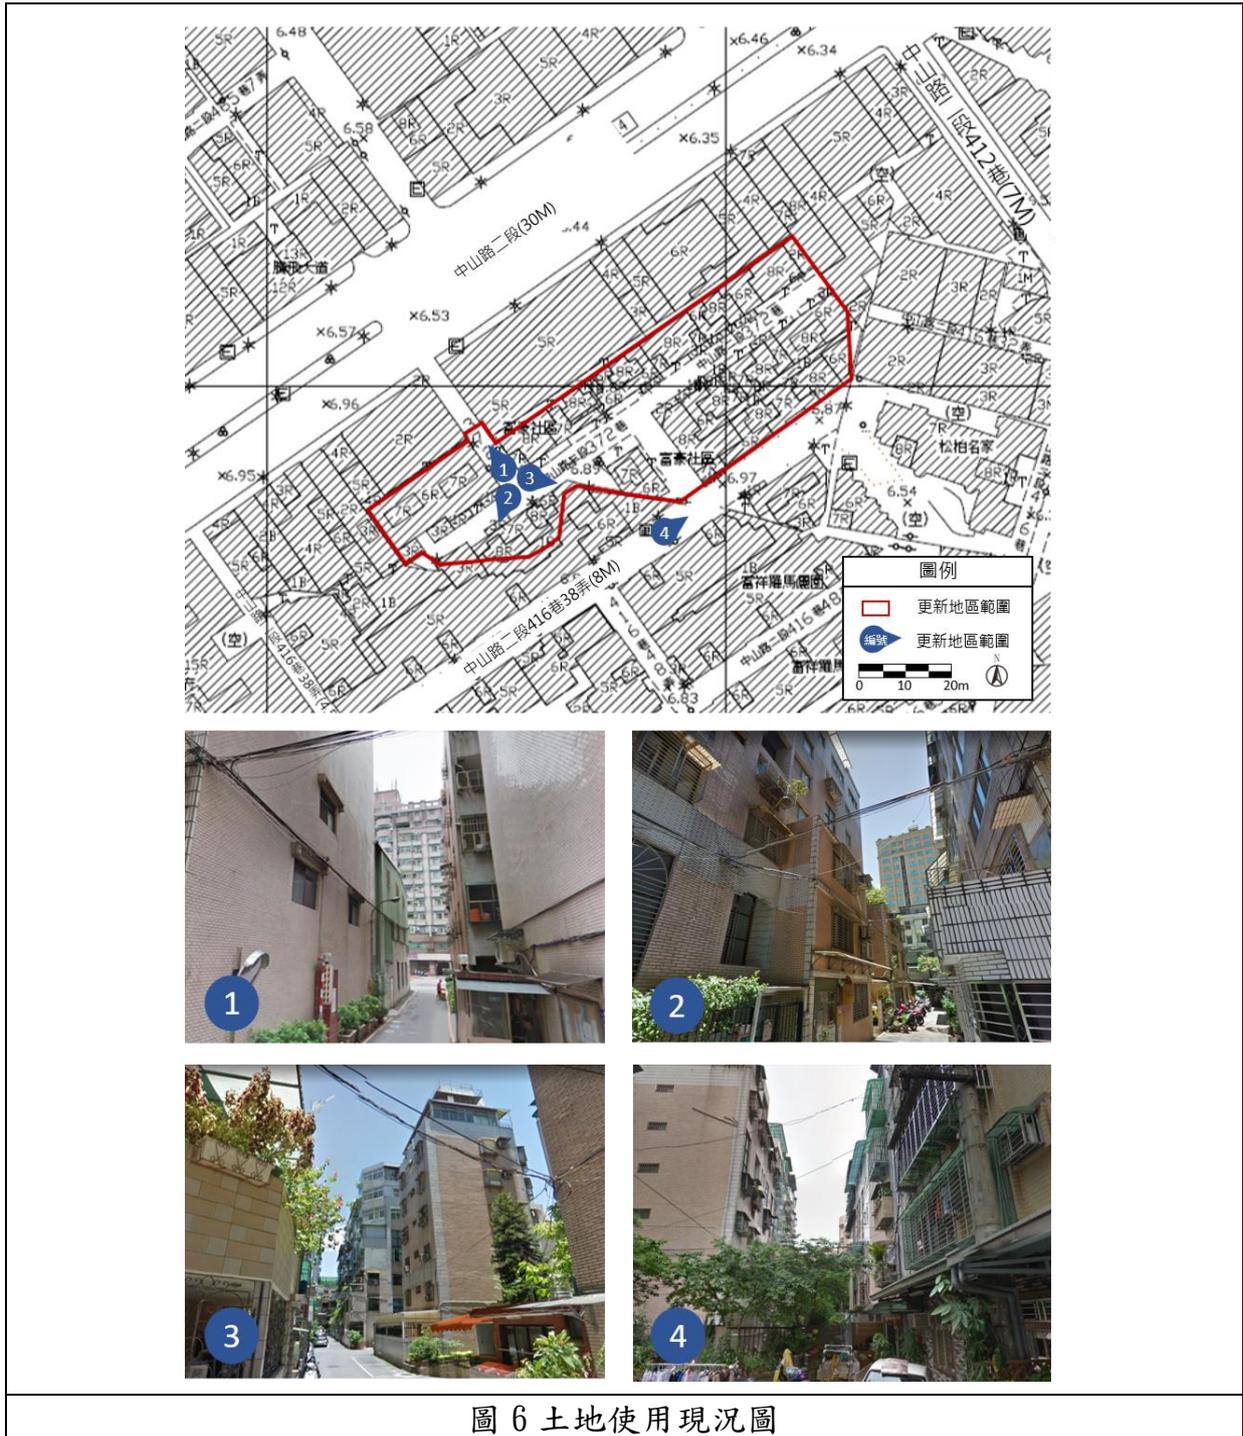
圖 6 土地使用現況圖

本案共計 1 筆土地，屬住宅區，現況土地使用以住宅使用為主，面積共計為 3,105 平方公尺，基地四周主要出入道路為北側中山路二段，以及南側中山路二段 416 巷 38 弄(詳圖 6)。

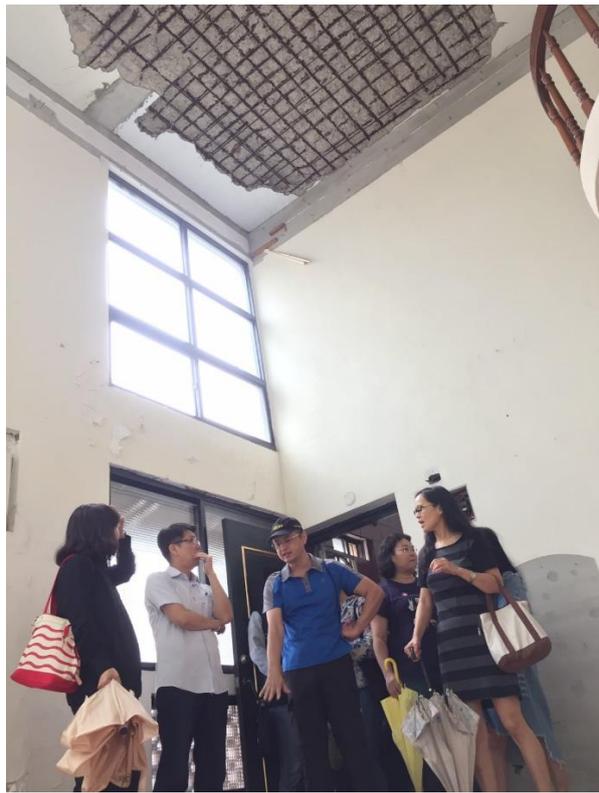
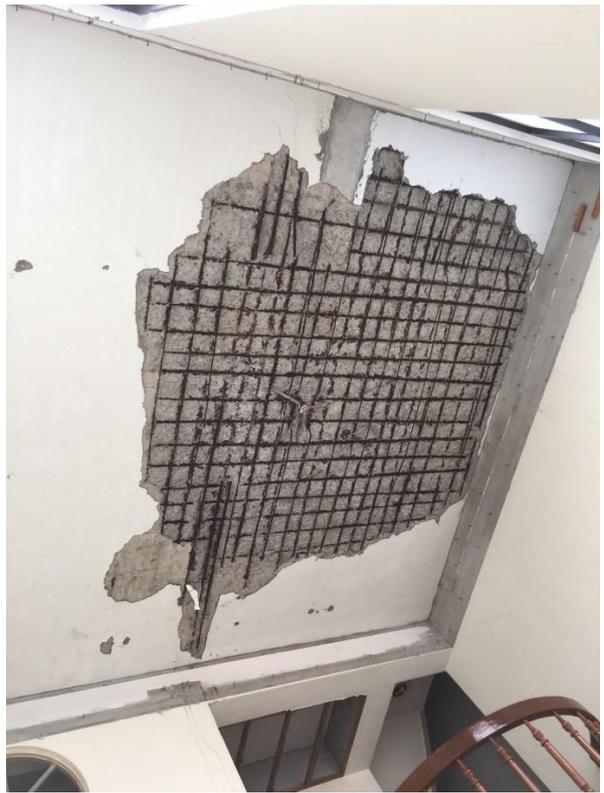
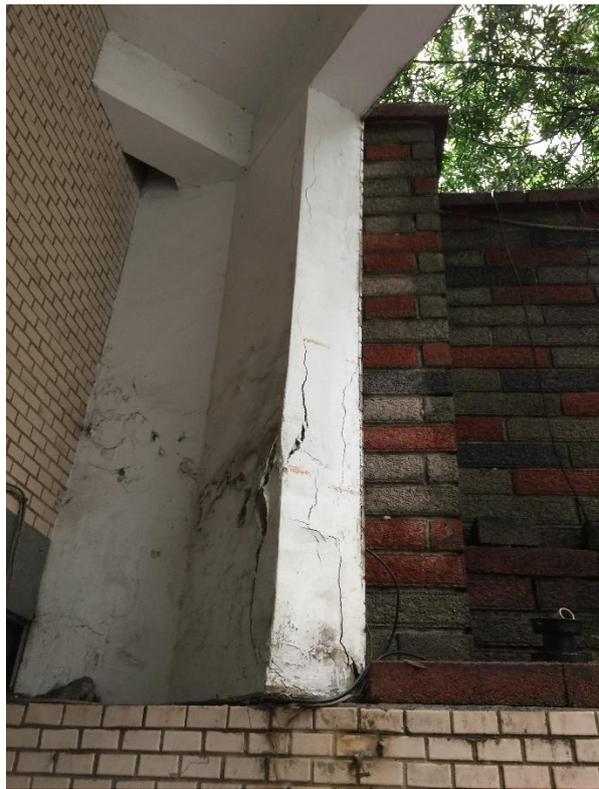
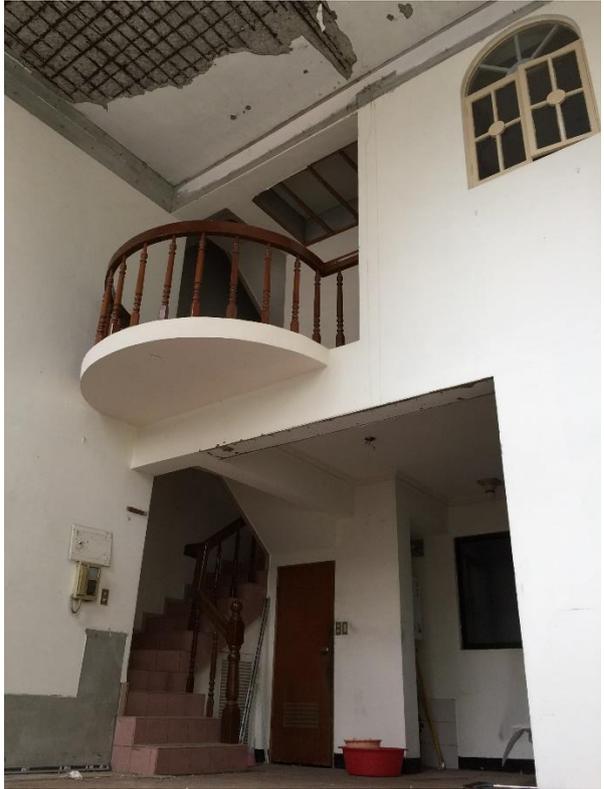
圖 8 建物現況照片(拍攝時間：108 年 6 月)

本更新地區內建築物為民國 76 年興建之鋼筋混凝土建造物，共計 5 棟，為地上 5 層，地下 1 層，共 64 戶之建築物（詳圖 7），屋齡已逾 30 年。

鑑定標的物各棟主要之梁、柱有明顯沿鋼筋方向之開裂及裂縫、樓板有混凝土剝落、鋼筋外露嚴重銹蝕現況，研判標的物有高氯離子混凝土之損壞現象。且鑑定標的物各棟屋頂層大部份都有增建1-3層之情況，其重量增加造成原有結構超額荷負載。

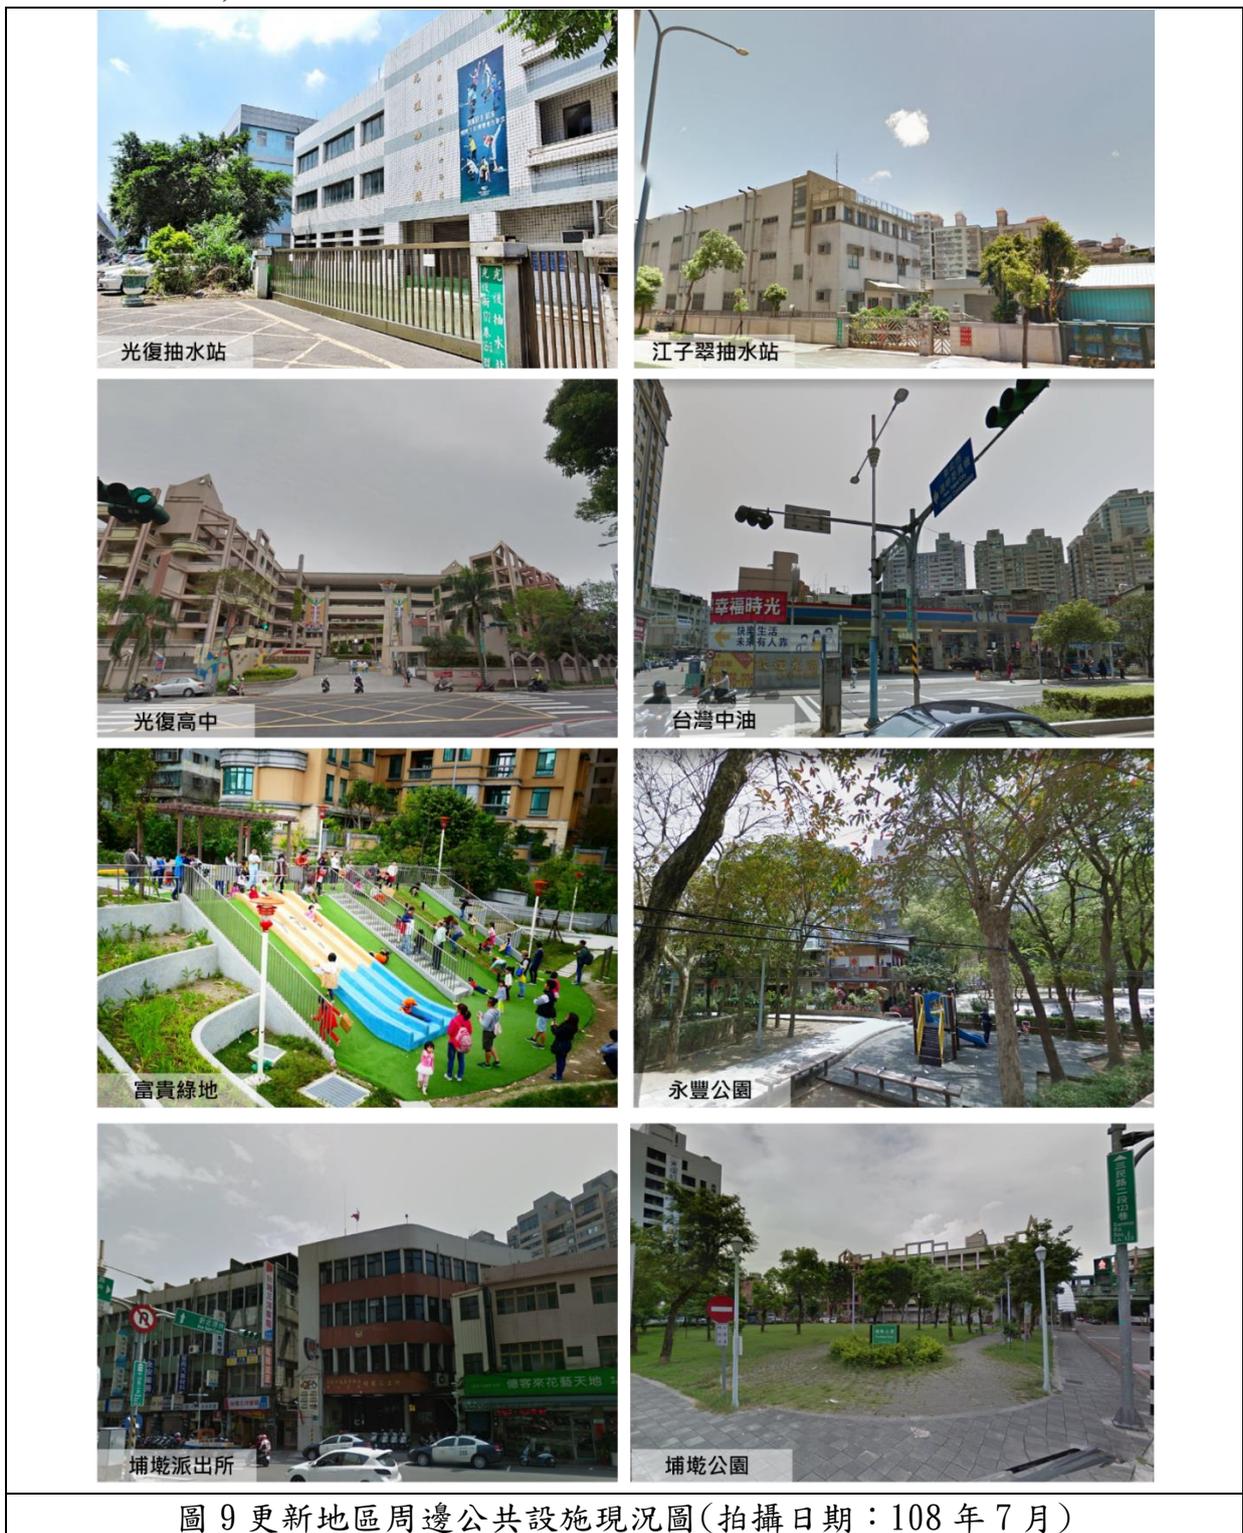
圖 9 更新地區周邊公共設施現況圖(拍攝日期：108 年 7 月)

以更新地區半徑 500 公尺範圍內公共設施用地包含文中用地、市場用地、加油站用地、抽水站用地、廣場用地、自來水事業用地、垃圾處理場用地、綠地用地、公園用地，共計 14 處。(圖 9、圖 10)。
