臺北市都市更新計畫書

劃定臺北市中山區北安段一小段 161 地號等 3 筆土地
為更新地區案

臺北市政府
中華民國112年9月

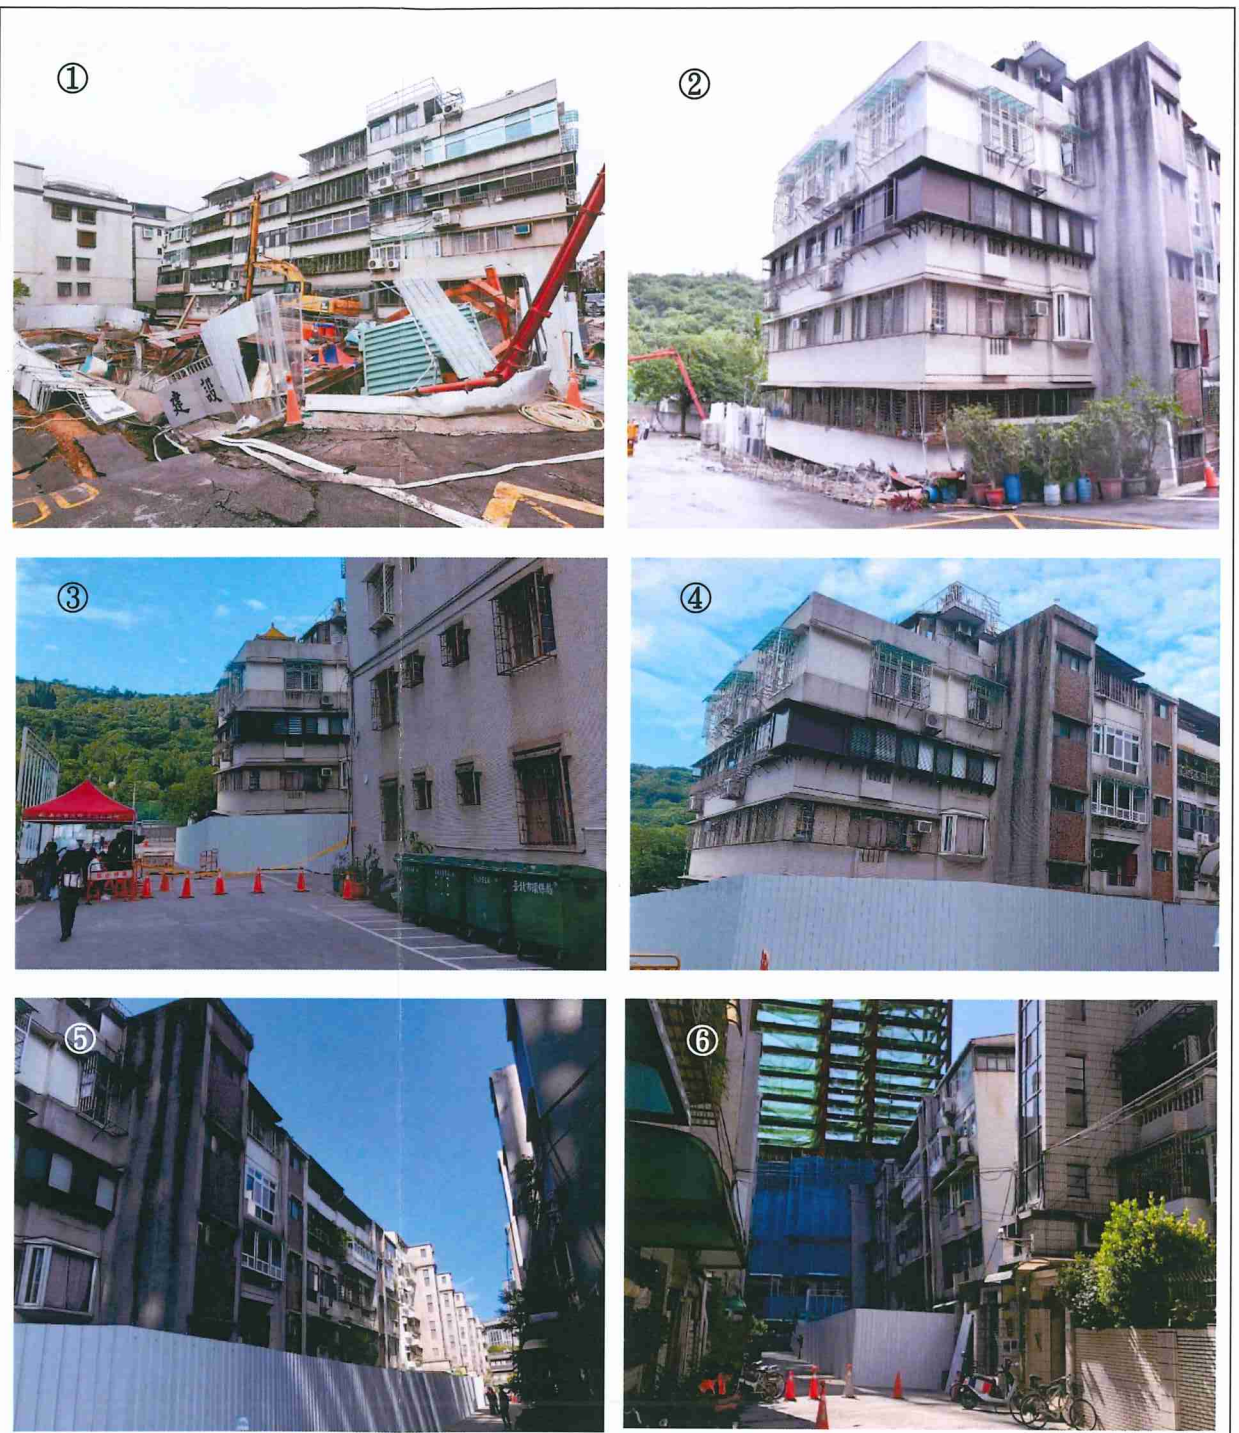
圖 2 更新地區範圍內現況照片圖

↖ 拍攝角度

本更新地區內坐落建物屋齡分別約 41、43 年，為地上 5 層之鋼筋混凝土造建物 1 幢 1 棟 5 戶、地上 5 層之鋼筋混凝土造建物 1 幢 2 棟 20 戶，現況均為住宅使用。

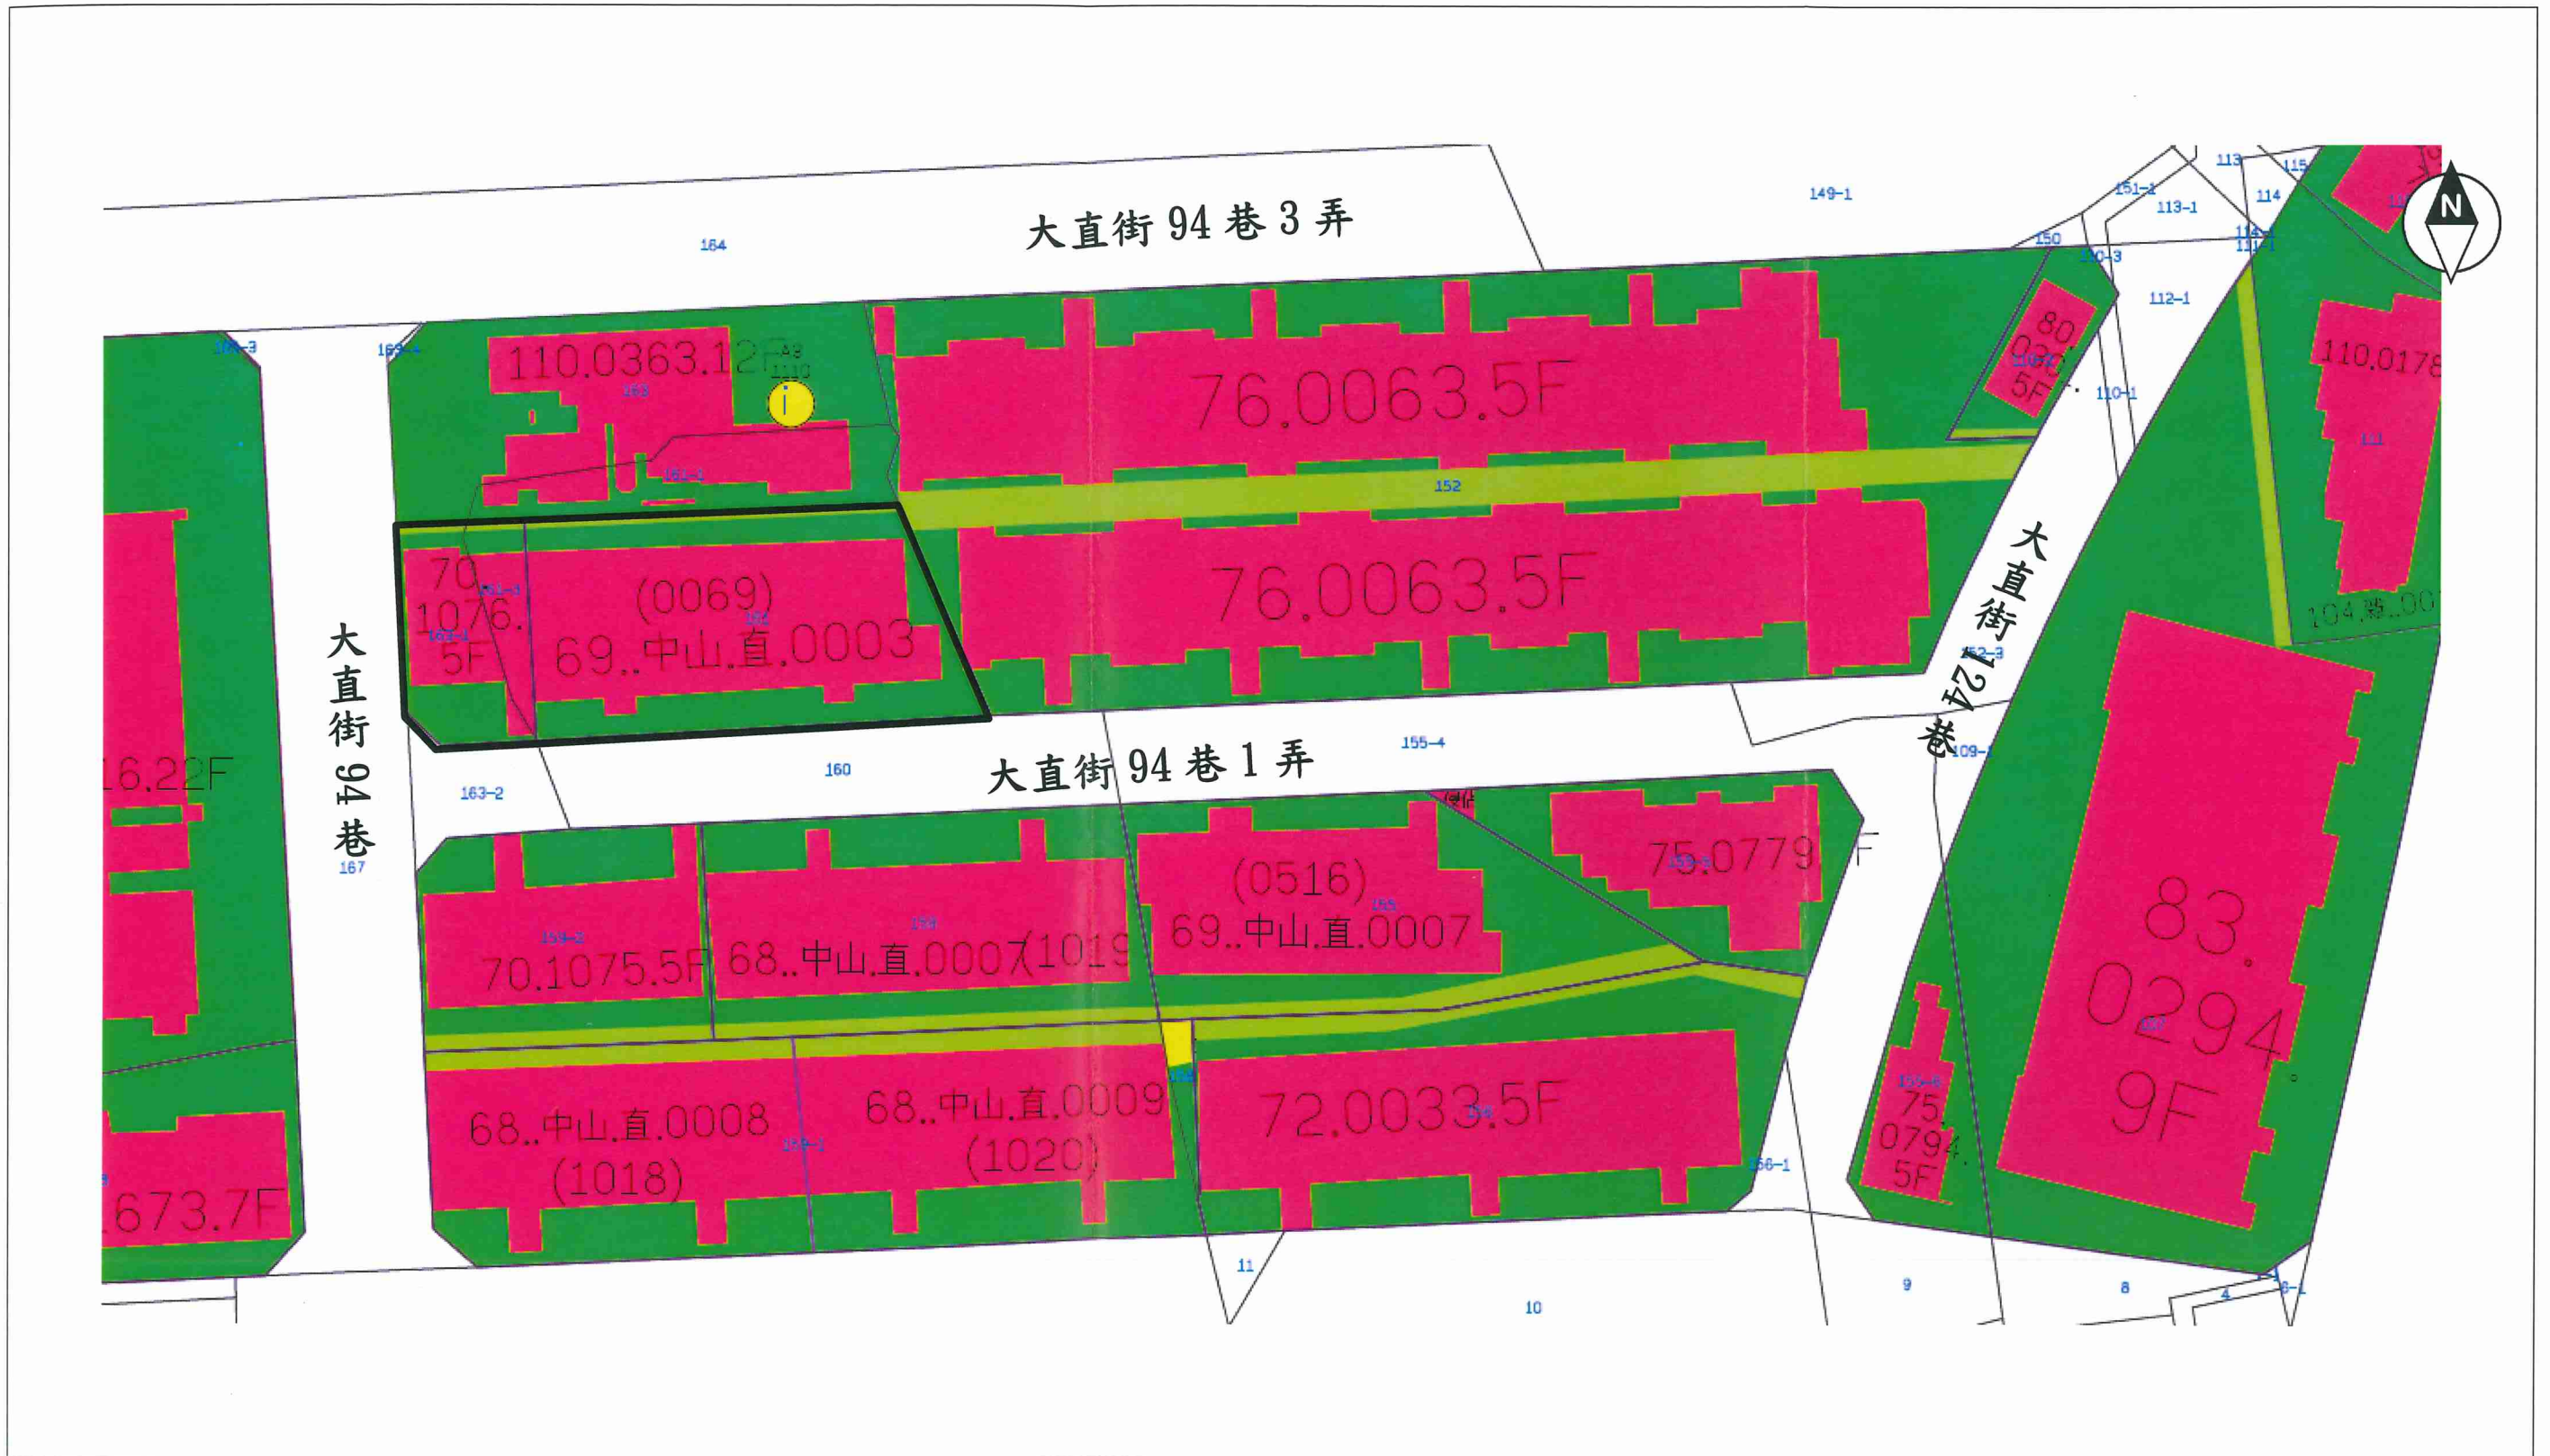
圖 3 更新地區建築物套繪圖

比例尺：1/500
